Tarihi Gaziantep Camilerinde Deprem Hasarlarının Saptanması

Determination of Earthquake Damages in Historical Gaziantep Mosques

Zeynep ATAŞ

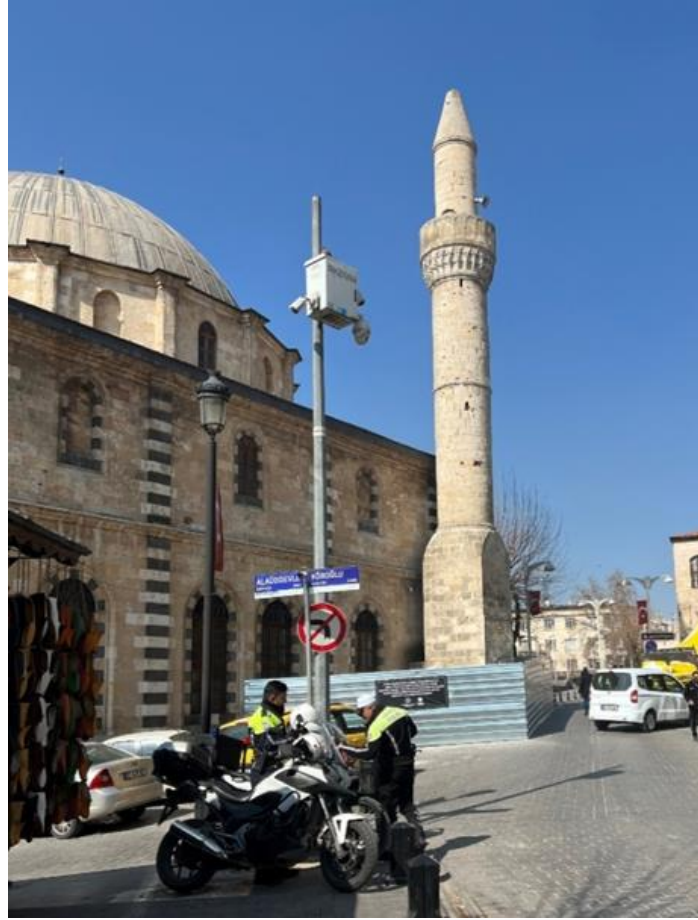
Fotoğraf 1. Alaüddevle Cami.

- 1- **Alaüddeve Cami:** 16. yüzyılda yapılmış olan yapı minaresi dışında 20. yüzyılın başında tamamen yeniden yapılmıştır. 2017 yılında restorasyon geçirmiştir. Cami beden duvarlarında görülen bir hasar oluşmamıştır. Yapının merkezi taş kubbesinin hasar durumu tespit edilememekle beraber sağlam olduğu görülmektedir. Bu kubbeyi yapan ustanın Kurtuluş Cami'nin kubbelerini yapan usta ile aynı olduğu belirtilmektedir (Güzelbey, 1984). Yapının minaresinde alem kısmının bağlı olduğu taş külahın en üstünde 2 sıra taş ayrılarak düşmüştür. Minare taş dizgisinde gevşeme ve ayrılmalar görülmektedir (Foto. 1).

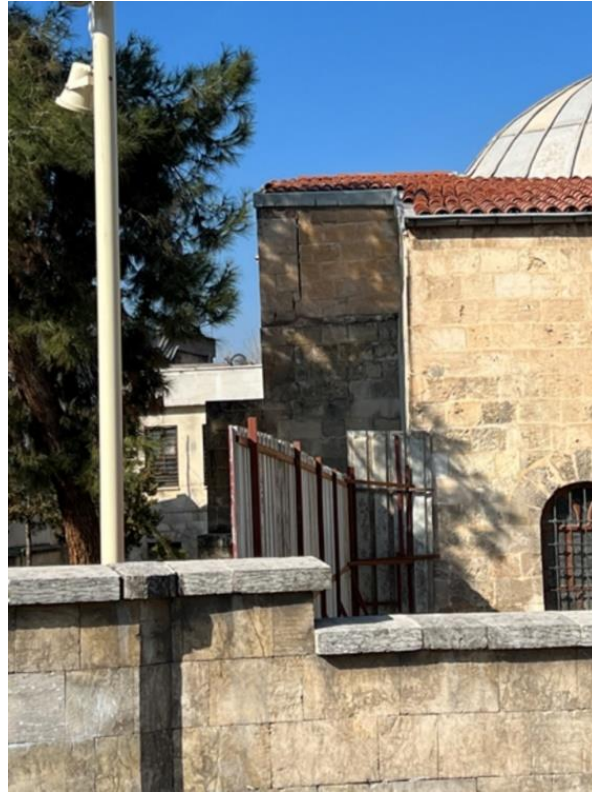
Fotoğraf 2a. Şirvani Cami.

- 2- **Şirvani Cami:** 16. yüzyılda yapılmış olan caminin minaresi kurtuluş savaşında yıkıldığından 20. yüzyılda tamamen yenilenmiştir. Yapıldığı dönemde kentteki tek iki şerefeli minaresi olan yapının kentteki bir diğer adı iki şerefeli camidir. 20. yüzyıl başında yenden yapılan iki şerefeli minare 2007 yılında yapılan çevre düzenlemesi ile bitişiğindeki dükkânlardan arındırılmıştır. Yapı 2016 yılında yapılan restorasyonla kapsamlı bir onarım geçirmiştir. Caminin minaresi kuzey güney yönünde devrilerek yapının harim kısmının üzerine dağılmıştır. Minarenin devrildiği kısımda yapının harim kısmı beden duvarlarında yıkımlar görülmektedir. Ayrıca yapının güney cephesinde duvarda ayrılma çatlakları ve şakulden kaçma görülmektedir (Foto. 2a-b).

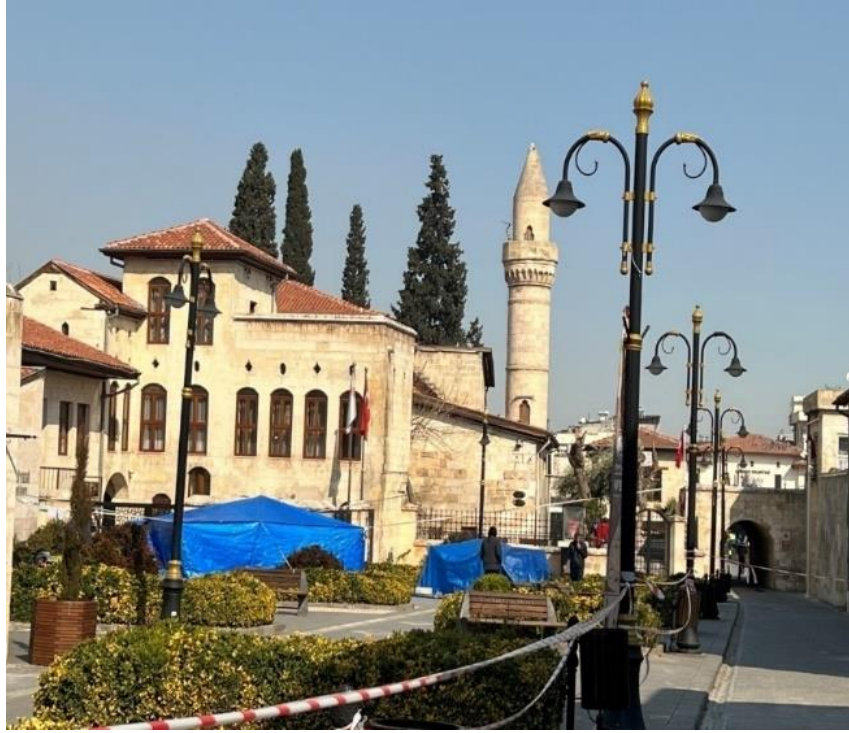
Fotoğraf 3. Şih Fetullah Cami.

- 3- **Şih Fetullah Cami:** 16. yüzyılda yapılmış olan yapı 2008 yılında onarım geçirmiştir. Cami beden duvarlarında görülen bir hasar oluşmamıştır. Yapının minaresinde alem kısmının bağlı olduğu taş külahın en üstünde 2 sıra taş ayrılarak düşmüştür (Foto. 3).

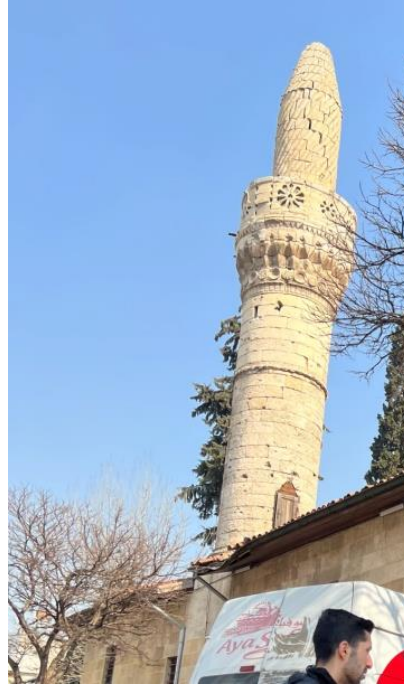
Fotoğraf 4. Kozanlı Cami.

- 4- **Kozanlı Cami:** 17. yüzyılda yapılmış olan cami 1999 yılında onarım geçirmiştir. Cami beden duvarlarında görülen bir hasar oluşmamıştır. Yapının minaresinde alem kısmının bağlı olduğu taş külahın en üstünde 2 sıra taş ayrılarak düşmüştür. Ayrıca minare gövdesinde taşlar gevşeyerek yerinden oynamıştır (Foto. 4).

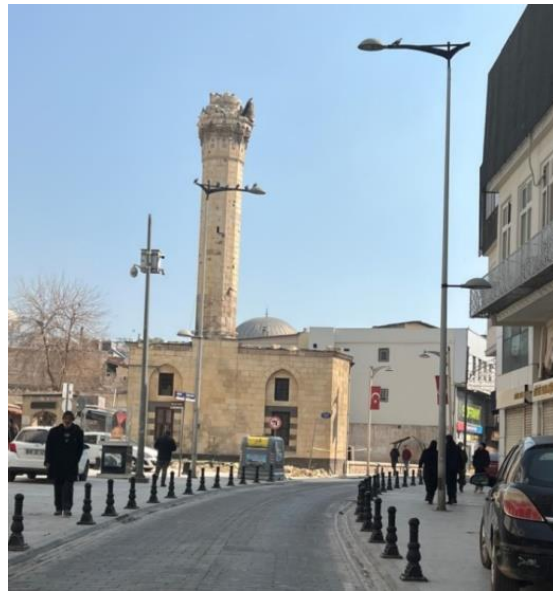
Fotoğraf 5. Karagöz Cami.

- 5- **Karagöz Cami:** 18. yüzyılda inşa edilmiş olan cami 2007 yılında onarım geçirmiştir. Cami beden duvarlarında silme hizasında muhtemelen minarenden düşen taşların yarattığı hasarlar gözlenmektedir. . Yapının minaresinde alem kısmı dağılarak dökülmüştür. Ayrıca şerefe kısmının taş korkuluklarının büyük çoğunluğu dağılmıştır (Foto. 5)

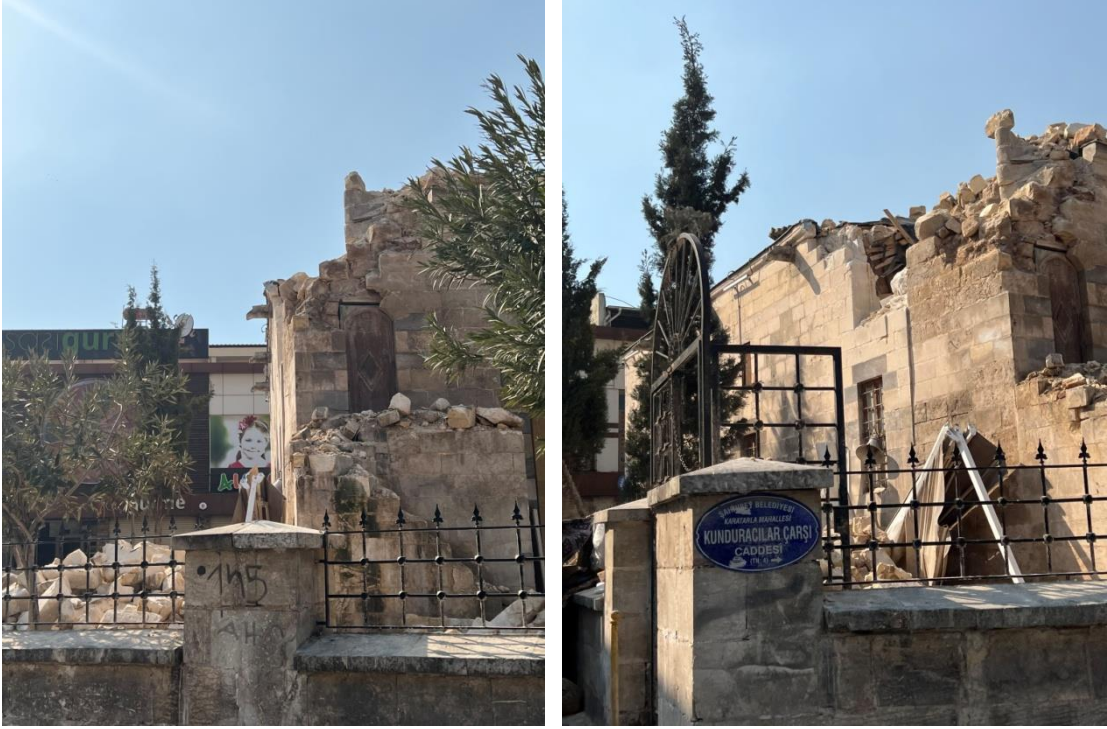
Fotoğraf 6. Karatarla Cami.

- 6- **Kabasakal Paşa Cami:** 18. yüzyılda yapılan cami Kurtuluş Savaşından sonra kapsamlı bir yenileme ile ayağa kaldırılmış, minaresi yenilenmiştir. En son 2021 yılında restorasyonu yapılan caminin minaresi tamamen yıkılmıştır. Minarenin üzerine düşmesi ile yapının harim kısmında tavanda çöküntü meydana gelmiştir.
- 7- **Karatarla Cami:** 18. yüzyılda yapılmış olan cami 2014 yılında kapsamlı bir restorasyon geçirmiştir. Minare çevresinde bitişik durumdaki dükkânlar kaldırılmış, minare sökülerek yeniden yapılmıştır. Caminin minaresi tamamen yıkılmıştır. Minarenin bitişik olduğu son cemaat yeri beden duvarında kısmı yıkılmalar görülmektedir. Yapının harim kısmı beden duvarlarında hasar oluşmamıştır (Resim 6).

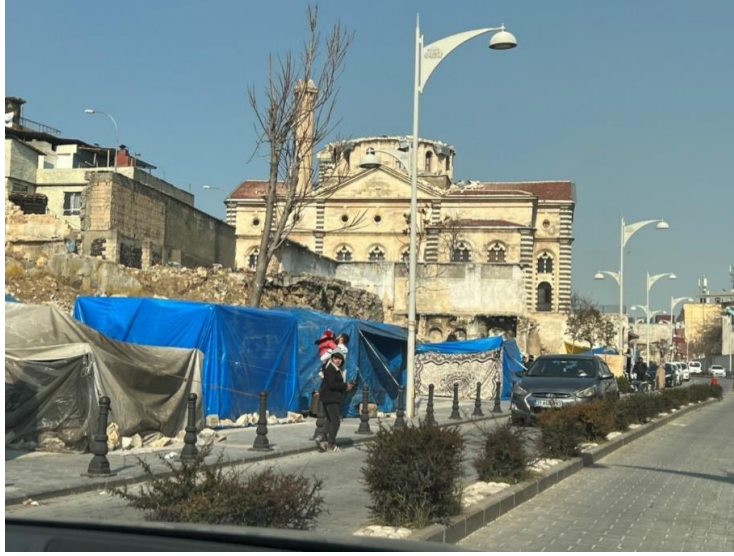
Fotoğraf 7a. Kurtuluş Cami.

dönem hapishane olarak kullanılan yapı daha sonra cami olarak kullanılmaya başlanmıştır. Yapı 2017 yılında tamamlanan kapsamlı bir onarımdan sonra cami olarak kullanılmaya devam etmiştir. Yapının her iki minaresi de gövdenin orta kısmına kadar yıkılmıştır. Ayrıca merkezi kubbesi kasnak hizasından tamamen çökmüştür. Cami beden duvarlarında dışarıdan gözle görülen bir hasar bulunmamaktadır. Ancak yapının içerisine girmek mümkün olamamıştır (Foto. 7a-b-c).
