Afet Ve Savaş Sonrası Etkilenen Kültürel Mirasın Tarihi Çevrede Yeni Tasarım Bağlamında İncelenmesi: Dünya Örnekleri Üzerinden Habib-İ Neccar Cami İçin Tasarım Yaklaşımı Önerisi

Analysis Of Cultural Heritage Affected After Disasters In The Context Of New Design In Historical Environment: A Proposal For Habib-I Neccar Mosque Through World Examples

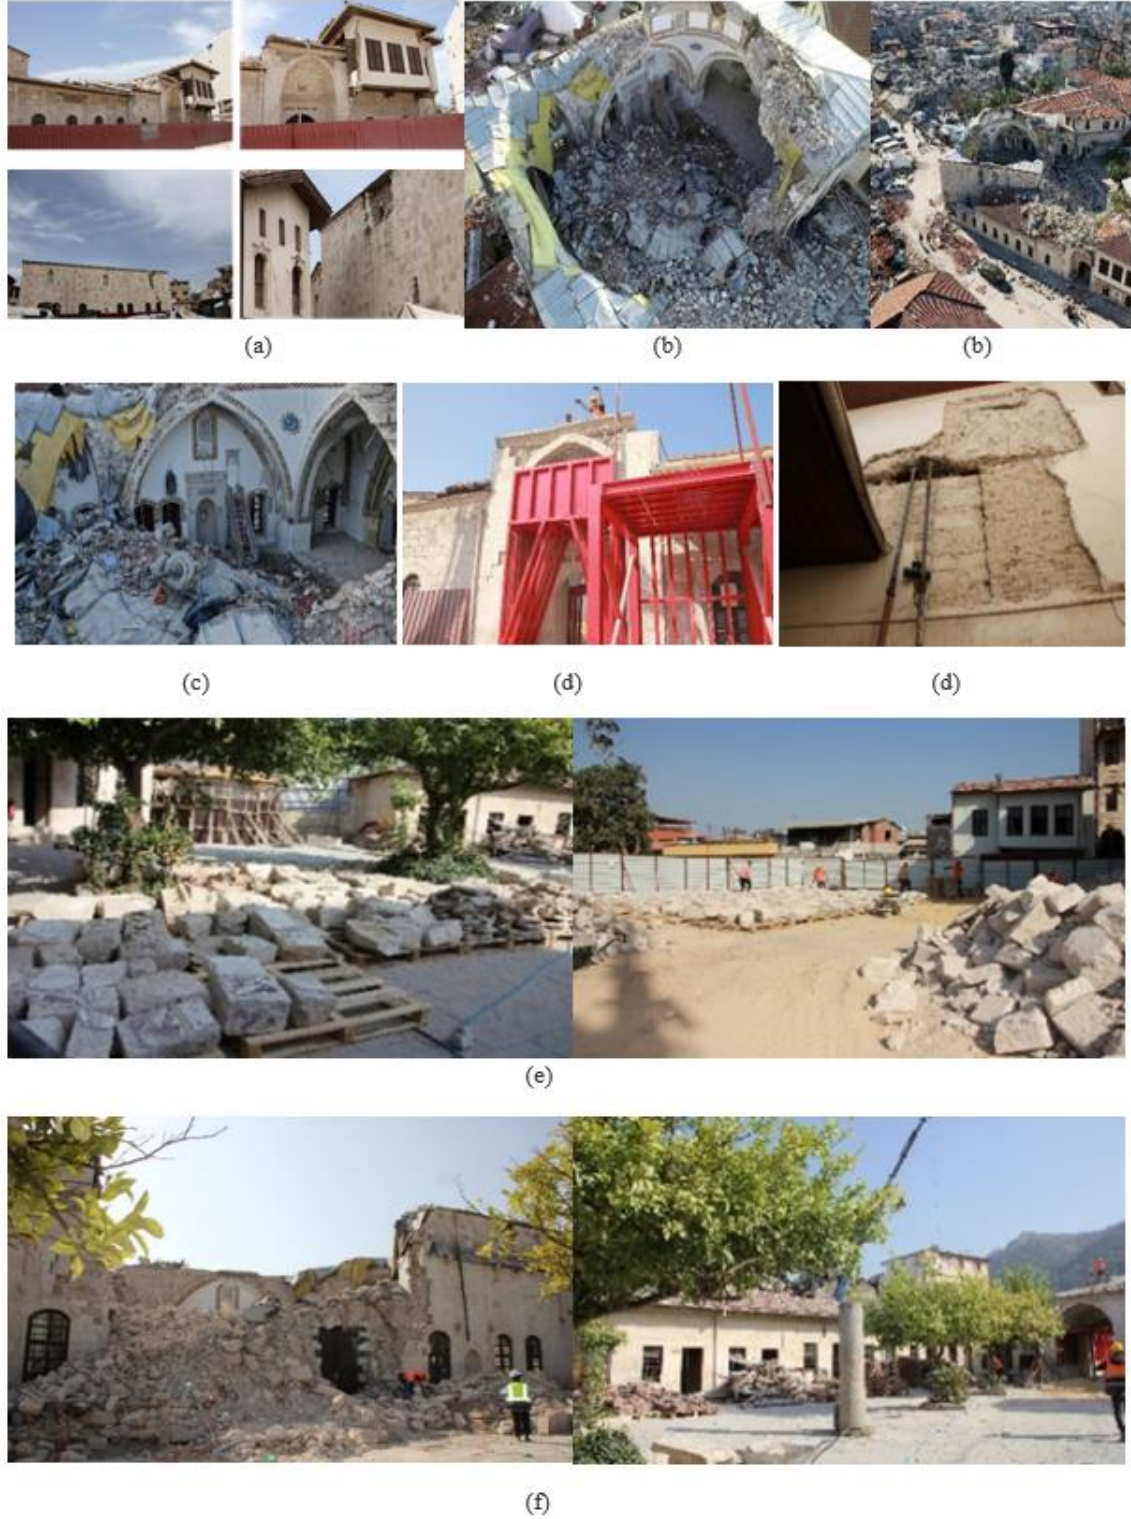
Şekil 10. (a) Habib-i Neccar Cami Deprem Sonrası Durumu Kurtuluş caddesi ve Kemal Paşa Caddesinden Bakış (Yazar Arşivi, 2023)

Yapı 6 Şubat 2023'teki iki büyük depremden dolayı ağır hasar almıştır. Ana caminin kubbesi kuzey beden duvarıyla beraber yıkılmış, minaresi tamamen yıkılmıştır(şekil 9). Caminin bodrum kat mezar odalarında herhangi bir hasar olmamıştır. Caminin etrafındaki konaklardan bazıları orta hasar almıştır, bazıları ise iyi durumdadır. Binada deprem sahasının çok geniş olması ve afetin büyüklüğü nedeniyle depremden sonra hiçbir destekleyici veya koruyucu önlem alınamamıştır. Bu yüzden depremin ilk anlarında yağmalandığı söylenmektedir. Ayrıca kısa bir süre sonra gerçekleşen Hatay merkezli 6.4'lük deprem sonrası ayakta kalan ön cephenin ve kubbenin geriye kalan bir kısmı da yıkılmıştır. Yapı depremden 1 hafta sonra vakıflar genel müdürlüğü tarafından çevresi kapatılarak korunmaya çalışılmıştır ancak ağır hasarlı olan binayı artçılardan korumak ve daha fazla yıkıma uğramasını önlemek amaçlı uzun bir süre önlem alınamamıştır. Caminin bulunduğu Kurtuluş Caddesi ve cadde üzerindeki tarihi konakların birçoğu yıkılmıştır (şekil 10). Minaresi ana giriş kapısının üstüne doğru yıkılmış ve kapıya hasar vermiştir. Depremden 6 ay sonra rölöve çalışmaları başlamış ana giriş kapısı ve tehlike arz eden kısımlar çelik payandalarla desteklenerek olası bir hasardan korunmaya çalışılmıştır.

(a) camiye dışardan bakış (Yazar Arşivi,2023)

(b) Habib-i Neccar Cami Kubbesi ve Avlusu Kuş Bakışı Görünüş (Kiminsu, 2023)

(c) Habib-i Neccar Cami İçi (Kiminsu, 2023)

(d) ilk müdahalede ağır hasar alan giriş kapısına ve duvarlara destek yapılan çelik askılar. (Yazar Arşivi,2023)

(e) Kullanılabilir durumdaki özgün taşların ayrıştırılması. (Yazar Arşivi, 2023)

(f) Caminin Kuzey Beden duvarının deprem sonrası durumu. (Yazar Arşivi, 2023)

(g) Avludaki şadırvan ve odalar (Yazar Arşivi,2023)

Tarihi yığma yapılarda kubbeler bir kemerin simetri eksenini etrafında dönmesiyle oluşturulur. Dairesel yapılarda kubbenin yükünün düz duvara iletilmesi daireden kareye geçiş elemanları sayesinde olmuştur. Tromp, pandantif ve Türk üçgeni kubbeli mekâna geçiş için kullanılan elemanlardır. Tarihi yapılarda kubbeler küre parçası şeklinde tasarlanmıştır. Sürekli bir desteğe ihtiyaç duyarlar bu durum dairesele oturtturularak sağlanır. Kubbelerin yükü kubbe ayaklarıyla beraber düşey ayak olan kemerlere iletilir. Yanal bileşenler ise kemer düzlemlerine dik bir şekilde koyulmuş yarım kemerlere veya payandalara gelir. Yarım kubbeler kemer ve duvarlarla desteklenerek kubbenin yüklerini temele iletirler. Binanın yıkılma şekli göz önünde bulundurulduğunda Cami Kuzey beden duvarının zayıf kalması sonucu kubbeyle beraber yıkılmıştır (Saraç, 2003).

Minaresi, yıkılan ve ağır hasar gören duvarlarının kendine özgü malzemeleri ve yapım tekniği kullanılarak onarılması gerektiği,

Ağır hasar alarak yıkılan kubbenin ağırlığını taşıyamayarak yıkıldığı göz önünde bulundurularak, yapılacak olan müdahale ve uygulamanın hafif malzemeler ve depreme dayanıklı bir sistem tercih edilmesi gerektiği önerilmektedir.

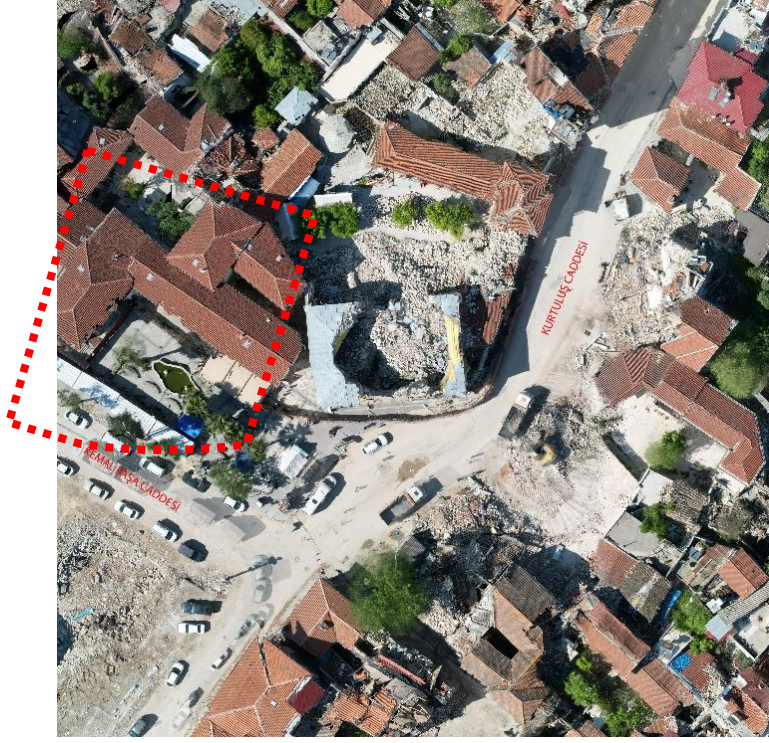
Şekil 11. Deprem sonrası Habib-i Neccar Camii ve çevresinin kuşbakışı görünümü (Kantarıcı,2023 arşivinden düzenlenmiştir).

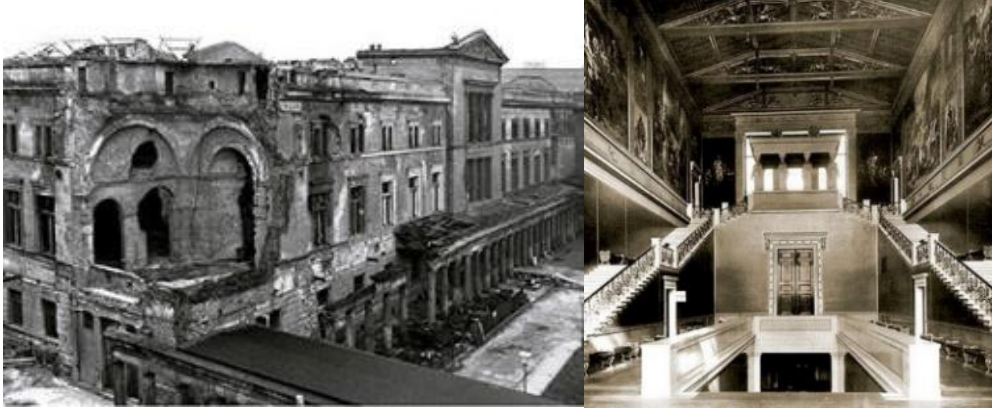
Neues Müzesi Almanya'nın Berlin şehrinde bulunmaktadır. 1859 yılında inşa edilmiştir. Müzenin en önemli özelliğinin eski Mısır eserlerinin bulunduğu koleksiyonu olduğu bilinmektedir. Neues Müzesi II. Dünya Savaşı bombalanarak ağır hasar görmüştür ve bütün bölümleri kısmen ya da tamamen hasar almıştır. 1943 yılında öncelikle yangın bombaları ile merdivenleri vurulmuştur. 1945 yılında ise güneydoğu ucundan binanın tüm bölümleri bombalanmıştır. İlk müdahalelerde yangın söndürme hortumlarının etkisi ile yapının taşıyıcı sistemi de zarar görmüştür (şekil 17) (Taylor,2009).

Şekil 17. Neues Müzesi Savaş Sonrası Durumu (Arquitecturaviv,2023)

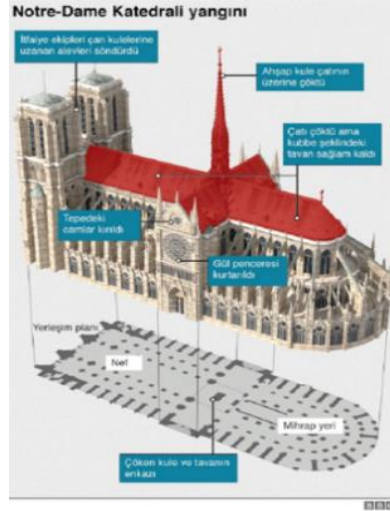
Şekil 35. Yangının Notre Dame Katedrali’ne etkisi (BBC Türkçe,2019)

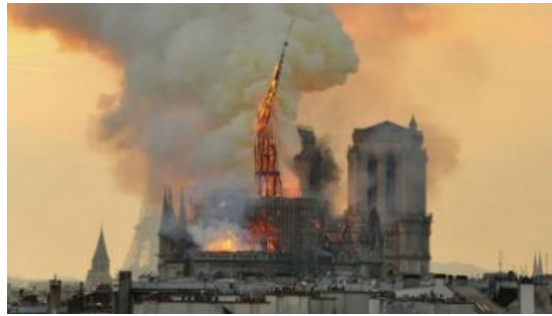
15 Nisan 2019 yılında çıkan çok büyük bir yangında katedral 8,5 saat boyunca yanmıştır. Viollet Le Duc’un 19. Yüzyıldan kalma çan kulesi çökmüştür ve çatısı tamamen yanmıştır. Çatı ve kule yıkılırken tonozlara zarar vermiştir. Yangını söndürmede kullanılan su gotik mimari duvarlara zarar vermiştir. Ancak yapı restore edilebilecek durumdadır (şekil 36) (Özçakır,2019).

Şekil 36. Yangın anında (BBC Türkçe, 2019)
