Anadolu Hanlarının Yeniden İşlevlendirilerek Konaklama Amaçlı Kullanımı Bağlamına Tokat Kentinden Bir Yaklaşım: Yazmacılar Hanı Örneği

An Approach From the City of Tokat to the Adaptive Reuse of Anatolian Inns for Accommodation Purposes: The Case of Yazmacılar Inn

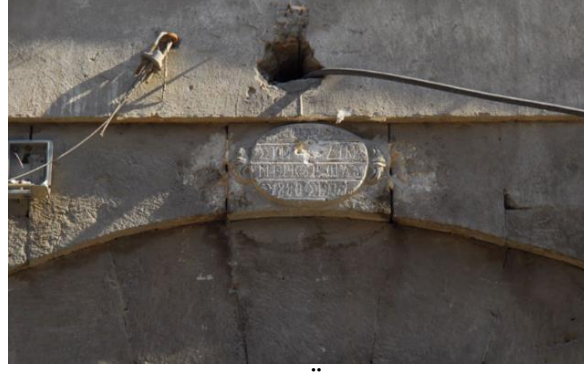
Şekil 1. Yazmacılar Hanı'nın (Gazioğlu Hanı), Üzerinde Merkuroğlu Yazan Kitabesi (URL-1)

Yapının inşa dönemine ait bir kitabesi ve vakfiyesi bulunmamaktadır (Selek, 2021; Gündoğdu ve diğerleri, 2006; Akçay, 2013). Ancak yapının bir onarım kitabesi bulunmaktadır ve Osmanlı Dönemi'nden kalan tadilat kitabesi yapının girişinde yer almaktadır (Kaplan, 2007; Sunay, 2003; Güler, 2021; Cevizlioğlu, 2023). Taç kapı kemerinin üst kısmına, yüzeyine Gazioğlu Hanı yazılmış bir tabela yerleştirilmiş olmasından dolayı kitabenin tamamı kapatılmıştır. İncelemeler sonucunda 1882 ifadesi kitabe üzerinden tespit edilmiştir. Osmanlı ve Rum alfabesinde yazılmış olan bu kitabede Merkuroğlu kelimesinin de yazdığı bilinmektedir (Kaplan, 2007; Sunay, 2003; Güler, 2021) (Şekil 1).

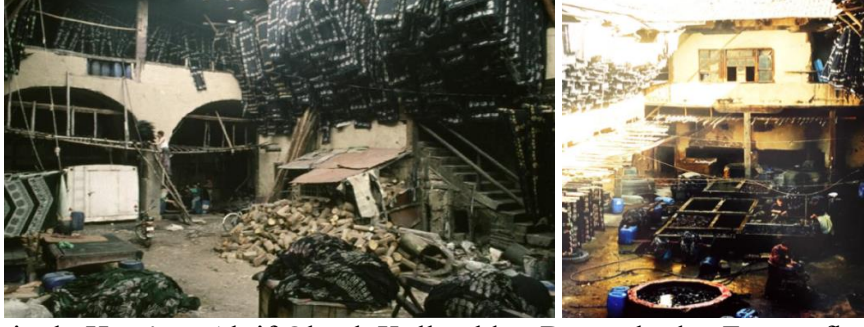
Şekil 2. Gazioğlu Hanı'nın Aktif Olarak Kullanıldığı Dönemlerden Fotoğraflar (Türker, K. 1996) ve **Şekil 3.** Yazmacılar Hanı'nda Yazmaların Yıkama Havuzlarında Durulanması İle Cereklere Asılarak Kurutulması (Demirci, 2015)

Yazma imalatının gerçekleştirildiği bu alanda, yıkama havuzları, boyama işlemleri ve tağ olarak isimlendirilen ince ağaçtan yapılmış kurutma cerekleri yer almıştır (Demirci, 2015). Kemal Türker (1996), yazmacılar hanında, renk renk tülbentlerin değişik kalıplara basılırken, biriken yazmaların tavandaki cereklere (direk) asılmakta olduğunu ve yazmaların avludaki yer alan havuzlar ile üst kattan avluya uzanan cereklere bir renk cümbüşü gibi uzandığından bahsetmiştir. (Türker, 1996; Açar, 2014) (Şekil 2; Şekil 3).

Handa, her bir yazmacının bir atölye olarak kullandığı özel bir odası yer almaktadır. Yıkama havuzları ve boya kazanları, ortak kullanım için tasarlanmış büyük bir avlu içerisinde yer almaktadır (Kaya, 1988; Fıçıcıoğlu, 2015). Ayrıca Yazmacılar Hanı'nda 1980'li yıllara kadar 12 yazmacı esnafının, yaklaşık 150 işçiye iş imkânı sağladığı ve bu çalışanların günde ortalama on beş bin metre üretim gerçekleştirdikleri de bilinenler arasındadır (Fıçıcıoğlu, 2015) (Şekil 2; Şekil 3; Şekil 4).

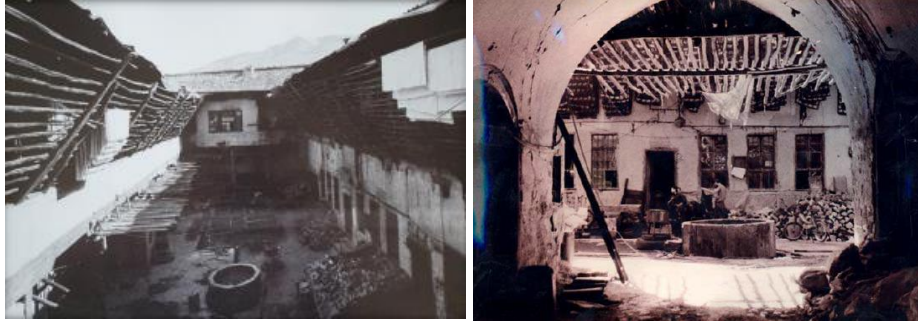
Şekil 4. 1970'li Yıllarda Yazmacılar Hanı (Demirci, 2015)

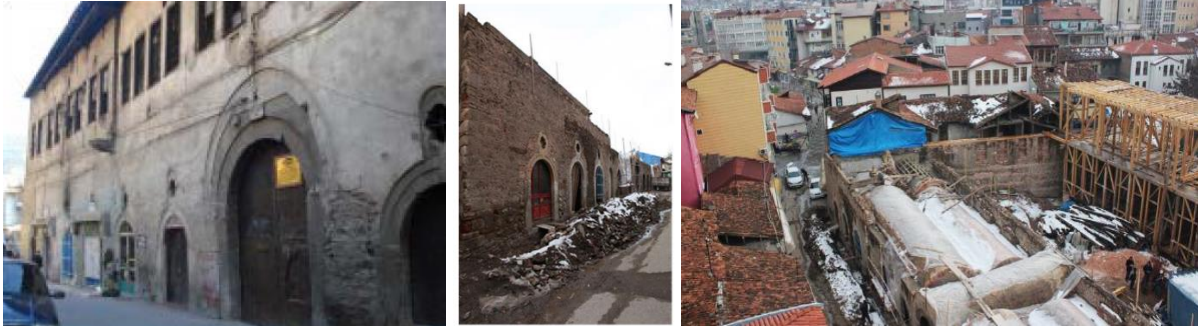
Şekil 5. Restorasyon Öncesi Yazmacılar Hanı (URL-2)

Tokat kentinde önemli bir yeri olan yazmacılık faaliyetleri bir dönem bu han da yürütülmüştür (Karabudak, 2023). Yaklaşık 50 yıl boyunca Yazmacılar Hanı olarak kullanılan Gazioğlu Hanı 1996 yılında çıkan bir yangın sonucu terk edilmiştir. Han içinde faaliyet gösteren yazmacılar yeni bir mekâna taşınmışlardır ve bu tarihten sonra han atıl durumda kalmıştır (Kum, 2022) (Şekil 5).

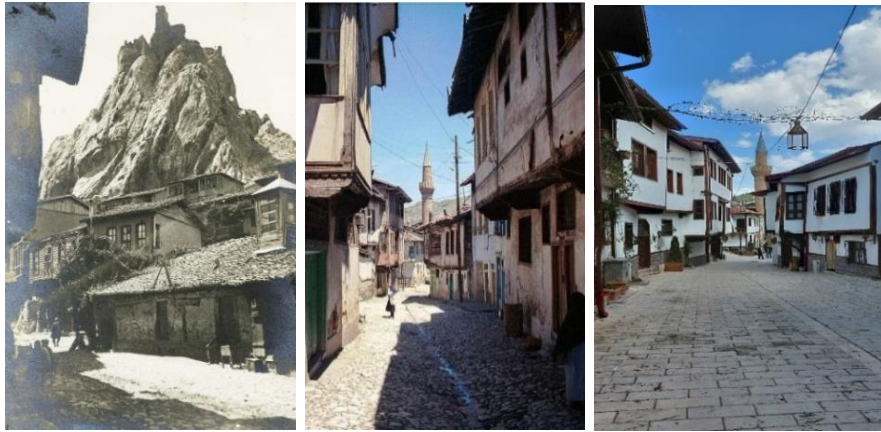
Şekil 8. 1920'li Yıllarda Pervane Hamamı ile Halit Sokak Girişi (Hasan Erdem Arşivi) **Şekil 9.** 1980'li Yıllarda Halit Sokak (Hasan Erdem Arşivi) ve **Şekil 10.** Günümüzde Sokak Sağlıklaştırma Çalışmaları Sonrası Halit Sokak (Güneş, 2023)

Halit Sokak geleneksel yapılara, dükkânlara ve evlere ev sahipliği yaparak zengin bir mimari doku içeren bir alandır (URL-2). Alanda sokak sağlıklaştırma çalışmaları gerçekleştirilmiştir ve bu bölgeye Kültür Sokağı adı verilmiştir. Sokağa ilk müdahale, 2004-2005 yılları arasında yapılmış olup geçen süre içerisinde yapıların tekrar tahrip olmaya başlaması üzerine 2020 yılında tekrardan bir sokak sağlıklaştırma çalışması yapılmıştır (Cevizlioğlu, 2023). 900 Adımda 900 Yıllık Tarihi Kültür Yolu projesinin yürüyüş güzergahı olan Halit Sokakta Sokağın tarihi dokusu korunmak istenmiştir ve tamamlanan restorasyon çalışmaları ile alan bir açık hava müzesi konumuna dönüştürülmüştür (Karabudak, 2023) (Şekil 8; Şekil 9; Şekil 10).

Pervane Hamamı ve Yazmacılar Hanı çevresinde geleneksel el sanatları ile hediyelik ürünlerinin satışının gerçekleştiği sokak kültürel ve tarihi unsurların bir araya geldiği ziyaretçilere çeşitli deneyim imkânları sunan bir mekân olarak ön plana çıkmaktadır (Karabudak, 2023). Bu çalışma kapsamında incelenen Yazmacılar Hanı (Gazioğlu Hanı), mimarisi ve konumu bakımından önem teşkil etmekle birlikte yapıldığı dönemden günümüze kadar olan süreçte farklı işlevlerde hizmet vererek varlığını günümüze kadar devam ettirmiştir (Şekil 8; Şekil 9; Şekil 10).

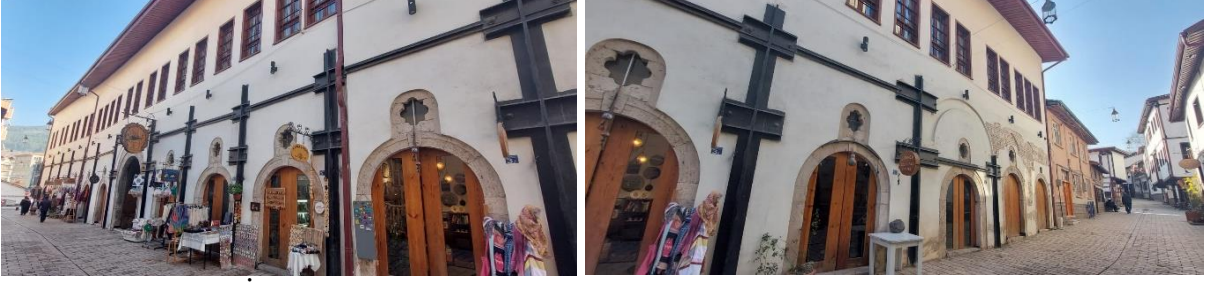
Şekil 11. Yeniden İşlevlendirilen Yazmacılar Hanı Butik Oteli'nin Sokak Görünümü (Güneş, 2023)

sağlıklaştırma çalışmasında, yapıların korumalarıyla birlikte Halit Sokağın da tarihi ve kültürel dokusunun korunması amaçlanmıştır ve bölgenin estetik, kullanılabilirlik açısından iyileştirilmesine katkı sağlanmıştır (Cevizlioğlu, 2023) (Şekil 11).

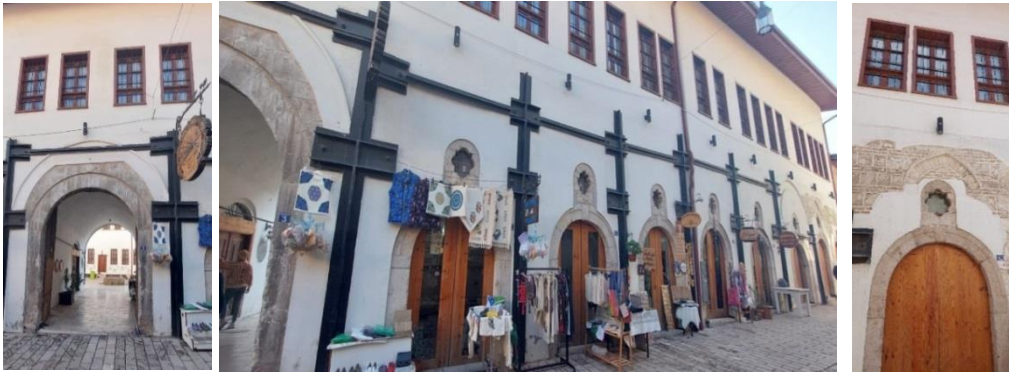
Şekil 12. Restorasyon Sonrası Yapının Giriş Kısmında Bulunan Taç Kapısı ve Kuzey Cephesindeki Dükkanlar (Güneş, 2023)

Kabe-i Mescit Mahallesi Halit Sokak üzerinde konumlanan yapı, Kabe-i Mescit Camisi ile karşılıklı bir konumda yer almaktadır (Selek, 2021). Yapıya giriş kuzey cephedeki bu sokak üzerinden sağlanmaktadır. Yola bakan kuzey cephenin orta kısmında basık yuvarlak kemerli ahşap bir giriş kapısı yer almaktadır (Gündoğdu ve diğerleri, 2006). Cümle giriş kapısının sol tarafında altı adet, sağ tarafında ise sekiz adet dükkân birimi yer almaktadır ve bu birimler yuvarlak kemerli birimler olarak dışarı açılır durumdadır. Taç kapı ve dükkân açıklığı araları tuğla ve kesme taş kullanılarak almaşık örgüyle örülmüştür ancak zemin katın bu almaşık örgüsü üzerindeki sıvanın dökülmesi nedeniyle hava şartlarına maruz kalarak erimeye başlamış ve dökülmüştür (Gündoğdu vd., 2006). Güney cephenin üst bölümünde ise üst katta bulunan mekânlara açılan otuz üç ahşap pencere yer almaktadır (Gündoğdu vd., 2006) (Şekil 12).

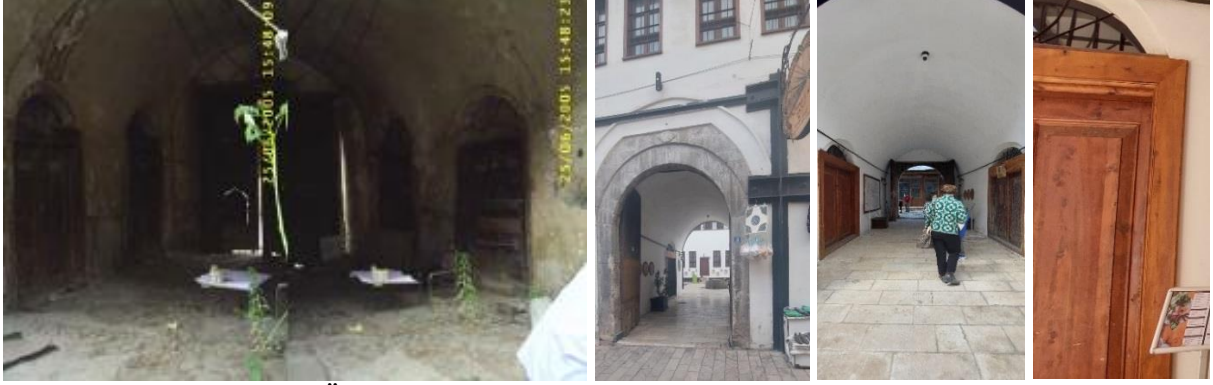
Şekil 13. Restorasyon Öncesi Yapının Giriş Eyvanında Bulunan Dört Adet Kapı (Kaplan, 2007) ve **Şekil 14.** Restorasyon Sonrası Giriş Eyvanında Bulunan Kapılar (Güneş, 2023)

Giriş kapısı, 7,64 metre derinliğindeki tonoz örtülü bir giriş eyvanı ile tamamlanmaktadır ve avluya açılan basık bir kemerle son bulmaktadır (Kaplan, 2007). Giriş eyvanına doğu duvarında iki adet ve batı duvarında iki adet olmak üzere toplamda 4 adet kapı açılmıştır ancak söz konusu kapılardan ikisinin arkasına duvar örülmüş olup diğer iki kapıda aktif bir şekilde kullanılmamaktadır (Kaplan, 2007) (Şekil 13; Şekil 14). Kapıların genişlikleri

birbirinden farklıdır ve hepsinde aydınlatma amacı ile basık kemer formunda ve demir parmaklıklı bir açıklık yer almaktadır. Zemindeki döşeme ise, toprak ve taş karışımından oluşmaktadır (Kaplan, 2007; Akçay, 2013).

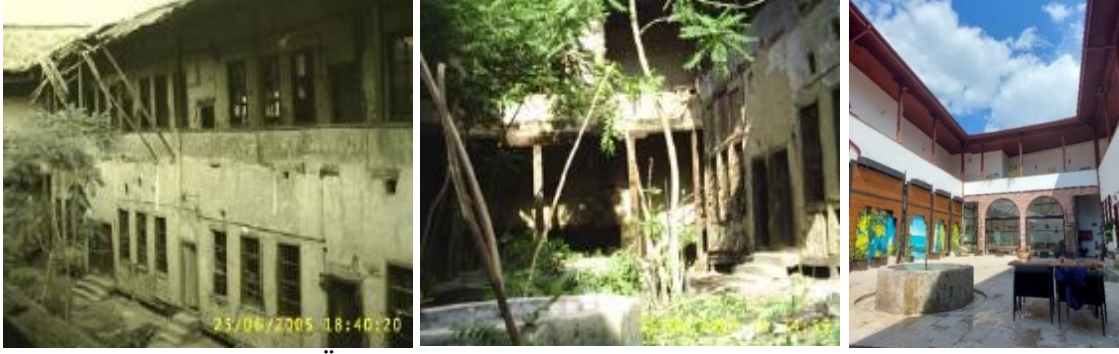
Şekil 18. Restorasyon Öncesi Cephe ve Avlunun Görünümü (Kaplan, 2007), Sağda Restorasyon Sonrası Avlunun Görünümü (Güneş, 2023)

Birinci katta, avluyu üç yönden çevreleyen ahşap karkaslı revaklar bulunmaktadır ve bu revakların ardında farklı ölçülerde birimlere yer verilmiştir. Bu katta, kuzeyde sekiz, güneyde sekiz, batıda dört ve doğuda bir oda bulunmaktadır. (Gündoğdu ve diğerleri, 2006; Selek, 2022; S. Akın, 2009). Birinci katta bulunan odalara yazmacılık faaliyetleri (yazma boyama işlemleri) için boya havuzları yerleştirilmiştir ve bu boya havuzları taş malzemeden yapılmıştır (Şekil 18). Tüm odalarda üst örtü olarak ahşap konsollarla desteklenen ahşap

kirişlemeye sahip düz tavan kullanılmıştır (Gündoğdu ve diğerleri, 2006; Selek, 2021). Tüm odaların duvarları ahşap karkas arasına yerleştirilmiş kerpiç-tuğla malzeme ile inşa edilmiştir ve kerpiç ile sıvanmıştır (Kaplan, 2007).

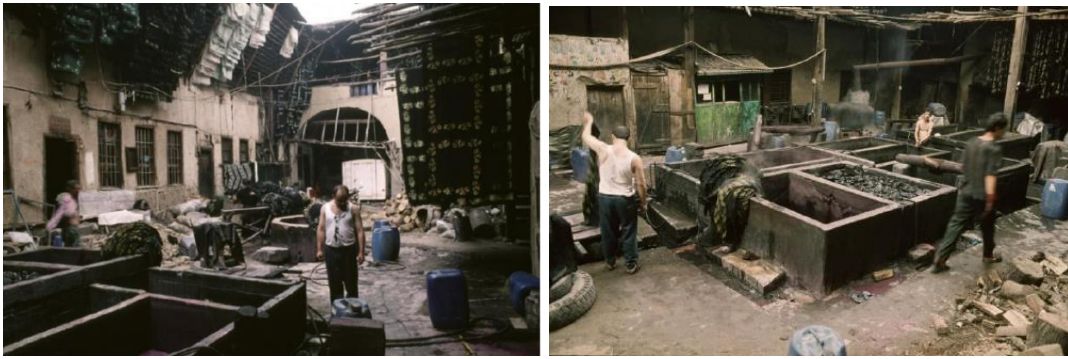
Şekil 22. Gazioğlu Hanı'nın Aktif Kullanıldığı Dönemlerdeki Yıkama Havuzları (URL-3; URL-4)

Zaman içerisinde kullanıma bağlı olarak yapılan değişikliklere, daha geniş mekânlar elde etmek amacıyla mekânlar arasındaki duvarların bir kısmı veya tamamının yıkılması, mekân içinde nişlerin oluşturulması, yeni kapı ve pencereler açılarak mekânlar arası bağlantılar oluşturulması ya da bazı kapı ile pencerelerin kapatılması ve yazma yıkamak amacıyla farklı alanlara yıkama havuzları inşa edilmesi örnek olarak gösterilebilmektedir (Kaplan, 2007) (Şekil 22).

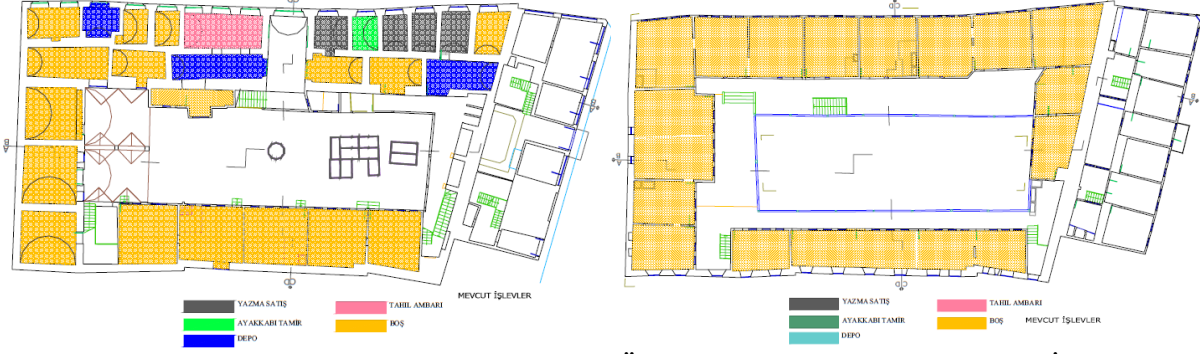
Şekil 23. Yazmacılar Hanı'nın Restorasyon Öncesi Zemin Kat ve Birinci Kat İşlevleri (Kaplan, 2007)

Kaplan (2007) tarafından yapılan çalışmada, o dönemde yapının zemin katında aktif şekilde kullanılan 6 adet dükkân, 3 adet depo, 2 adet havuzlu ve 6 adet havuzsuz olmak üzere toplamda 8 tane imalat odasının yer aldığı belirtilmektedir. Yapının birinci katında 15 havuzsuz ve 5 havuzlu olmak üzere toplam 20 imalat odasının yer aldığı da belirtilenler arasındadır. Bu mekânların 4 tanesinde yazma satışı gerçekleştirilmekte olup 1 tanesi ayakkabı tamirâtı, 1 tanesi tahıl ambarı ve 3 tanesi ise depo olarak kullanılmaktadır. Geri

kalan mekânlar ise kullanılmamaktadır. Ayrıca Kaplan'ın (2007), dükkân sahiplerinden aldığı bilgilere göre, kuzey cephede bulunan tüm dükkânlar geçmişte yaklaşık olarak aynı büyüklüğe sahiptir ancak daha sonraki dönemlerde çeşitli değişimler yaşanarak dükkânlarda daha geniş bir alan elde etmek için yapının zemin katında yer alan dükkânların arka mekânlarındaki duvarlar kaldırılmıştır (Şekil 23).

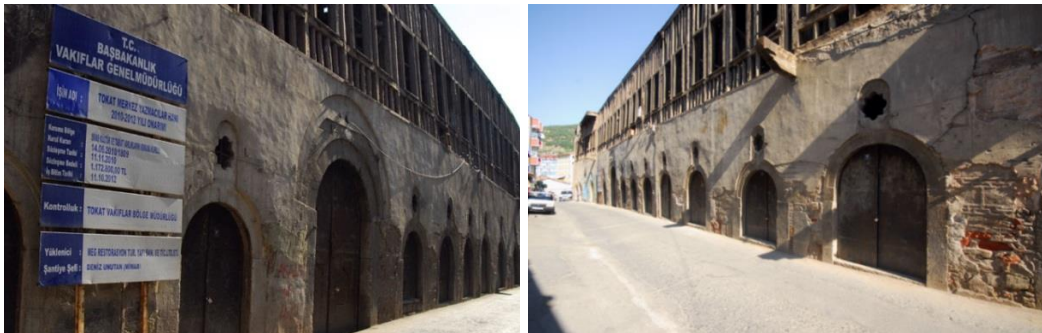
Şekil 24. Yazmacılar Hanı Adıyla Bilinen Gazioğlu Hanı'nın Tadilat Sürecindeki Dış Cephe Görünümü (URL-5; URL-6)

Tokat İli'nin birinci derece deprem kuşağında bulunması sebebiyle, yapının 1939 Erzincan Depremi ile 1942 Niksar-Erbaa depremlerinden etkilendiği ve zemin kat giriş koridorunu örten tonozla yapının doğu ile batı taraflarında çatlaklar tespit edilmiştir (Kaplan, 2007). Ayrıca 1998 yılında yapının çatısında yine bir yangın meydana gelmiştir ve yapı yangın sonucu önemli ölçüde zarar görmüştür. Çatının hasar almasıyla yapıya yağmur suları sızmış olup bu da malzeme bozulmalarına sebebiyet vermiştir (Kaplan, 2007). Yapı, 1998 yılında geçirdiği yangın sebebiyle terk edilerek atıl konuma düşmüştür. Bu durum da yapının bakımsızlaşmasına ve günden güne yok olmaya yüz tutmasına sebebiyet vermiştir (Kaplan, 2007) (Şekil 24).

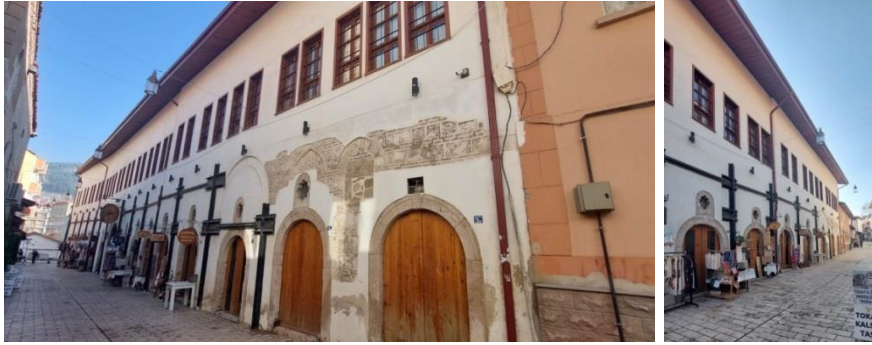
Şekil 26. Cephe Görünüşleri (Güneş, 2023)

Yapının doğramalarında (kapı-pencere) bozulmaya uğramış bölümler düzeltilmiştir. Mevcut kapı ve pencereler orijinaline göre değiştirilmiştir. Yapının iç ve dış bölümlerinde yer alan niteliksiz onarım izleri, sıva ve boya uygulamaları ile kaplamalar kaldırılmıştır. Detaylı yüzey temizliği yapılmıştır. Yapının kuzey cephesinde yer alan özgün taş-tuğla kaplamalar temizlenerek ortaya çıkarılmıştır ve detaylı bir cephe temizliği yapılmıştır. 1996 ve 1998 yıllarındaki yangından etkilenen yapının çatı konstrüksiyonu yenilenmiştir ve yapının çatı kısmında alaturka kiremit çatı kaplaması yapılmıştır (Şekil 26).

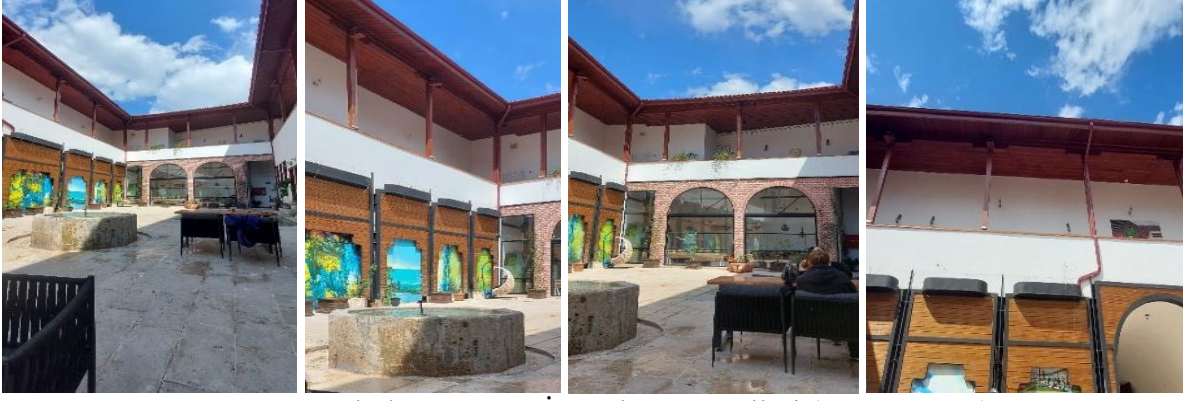
Şekil 27. Avludan Yapının İç Mekân GörSELLERİ (Güneş, 2023)

Konaklama yapısı olarak yeniden işlevlendirilen Yazmacılar Hanı'nın günümüzdeki işlevine uygun olarak yapının plansal düzeninde yapılan düzenlemeler de aşağıdaki gibi maddelenmiştir: Hanın zemin katında yer alan dükkânlar eski fonksiyonlarını koruyarak tekrardan ticaret amaçlı kullanılabilir duruma getirilmiştir. Zemin katta yer alan odalar konaklama amacıyla kullanılmaktadır. Ayrıca zemin katın batı kısmına restoran işlevi verilmiştir. Hanın avlu kısmı hem otel hem de kent kullanıcılarının kullanımına açıktır ve kafe-restoran olarak hizmet verir durumdadır. Avlunun doğu kısmına ıslak hacimler yerleştirilmiştir (Şekil 27).
