Penek Çayı Havzası'nda Sedimanter Litolojik Birimlerdeki Erozyon Oranının Belirlenmesi (Şenkaya- Erzurum)

Determination of The Erosion Rate in Sedimentary Lithological Units in the Penek Stream Basin

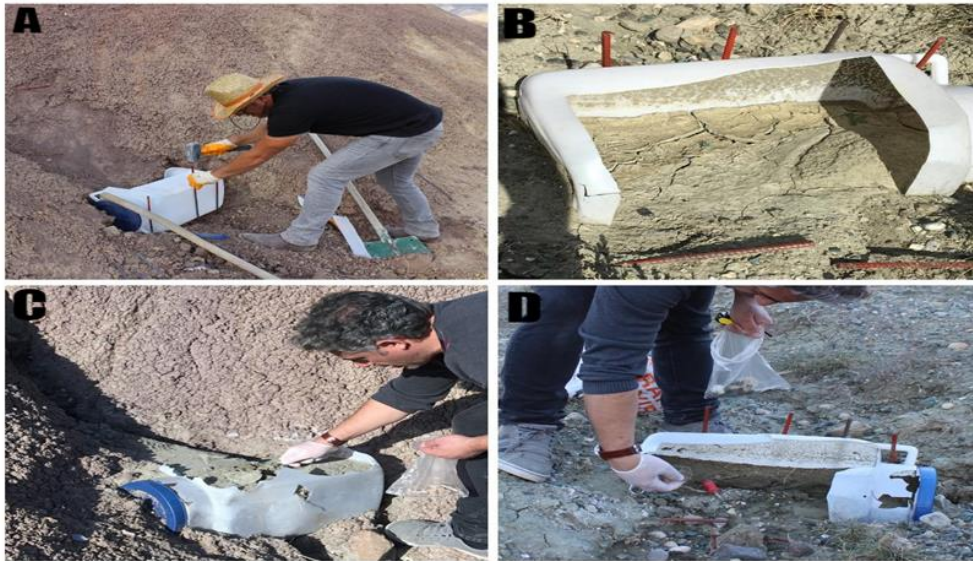
Fotoğraf 1 Yamaç Eteklerine Taşınan Sedimanın Miktarı, Şekil ve Boyutlarının Tespiti Amacıyla Kurulan Sediman Tuzaklama Yöntemi. (A) Sediman Tuzaklama Kurulumu, (B) Kurulan Tuzakta Biriken Sediman, Güney (C) ve Kuzey (D) Yamaçlardaki Tuzaklarda Biriken Sedimandan Toplanan Örnekler

Çalışma sahasında ölçümler daha çok yağışlardan sonra yapılmıştır. Yağışlardan sonra önceden konulan tuzaklar kontrol edilerek tuzaklar içinde biriken sediman boşaltılarak analiz yapılmak üzere laboratuvara götürülmüştür. Sediman tuzakları, çalışma sahasında Oligo-Miyosen yaşlı çamurtaşı formasyonundan oluşan bir tepenin bakı açısından farklılık gösteren kuzey ve güney yamacına yerleştirilmiştir. Tuzakların yapımı için 30x30x60 boyutlarında plastik bidonlar kullanılmıştır. Bu bidonlar oyuntuların aşağı çığırına yerleştirilerek biriken sedimanın tuzak içerisinde kalması sağlanmıştır. Tuzakların hareket etmesini engellemek amacıyla 50 cm uzunluğunda ve 8 mm çapında demir kazıklar kullanılarak tuzaklar buldukları yerlere sabitlenmiştir (Fotoğraf 1).

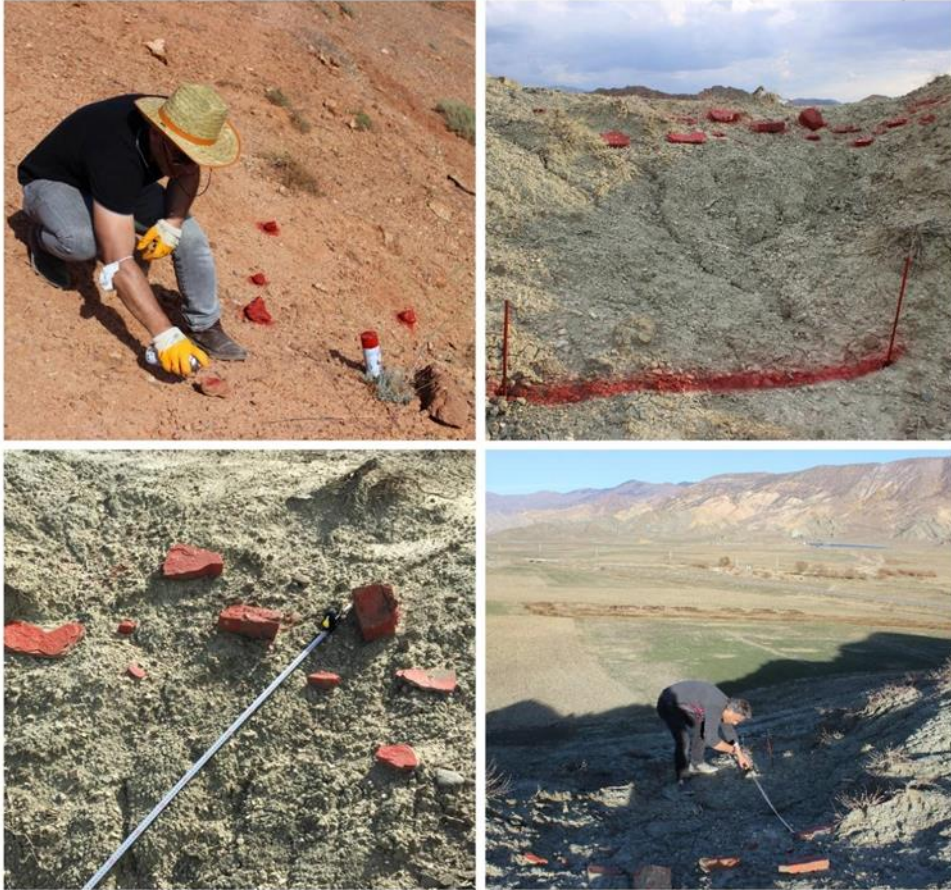
Fotoğraf 2 Yamaçlarda Eğim, Yağışın Şiddeti ve Süresine Bağlı Olarak Taşınan Çakıl ve Blok Boyutundaki Sedimanın Taşınma Mesafesinin Ölçümü ve Daha Küçük Boyutlu Sedimanlara Gömülme Durumunu Belirlemek için Uygulanan Boyalı Taş Yöntemi

Bu yöntemin uygulanması amacıyla çalışma sahasında farklı litolojik özellikte ve farklı boyutlardaki taşlar kırmızı sprej boya ile boyanarak, yaklaşık olarak aynı eğim değerlerine sahip kuzey ve güney yamaçlara yerleştirilmiştir. Kuzey yamaçta belirlenen lokasyona 12 adet, güney yamaçta belirlenen lokasyona ise 14 adet boyalı taş yerleştirilmiş ve bu taşların yağışlarla birlikte buldukları yerlerden hareketleri ve daha ince boyutlu sediman içerisine gömülüp gömülmedikleri izlenerek kayıt altına alınmıştır.

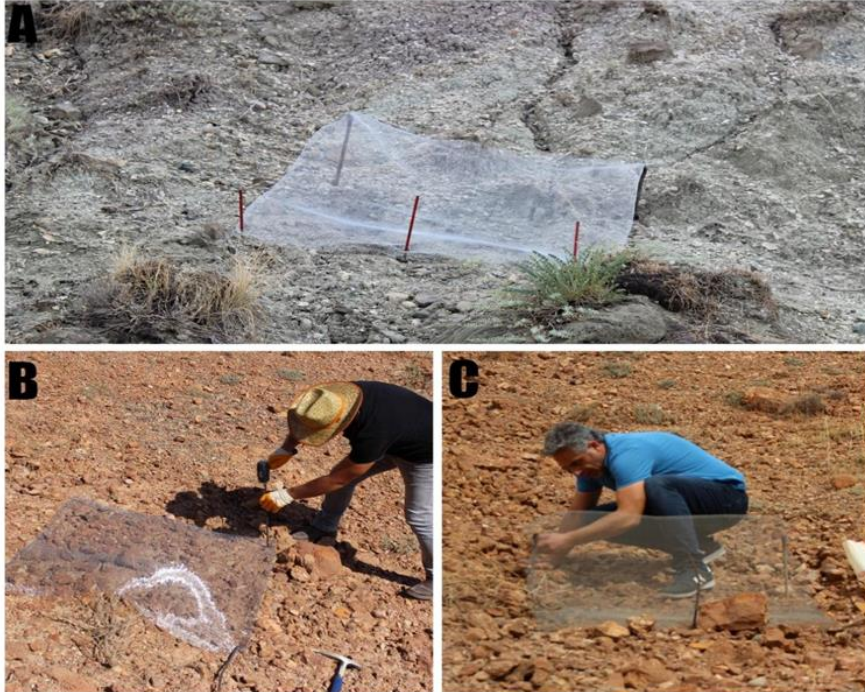
Fotoğraf 3 Yamaç Erozyonunun Şiddetinin Belirlenmesi Amacıyla Kurulan Ağ (A), Ağ Kurulumun (B) ve Biriken Sediman Örneklerinin Alınma Aşamasından (C) Birer Görünüm.

Çalışma sahasında, gevşek yapılı molozların bulunduğu yamaçlarda bu yöntem kullanılmıştır. Özellikle taşınan materyallerin hangi mevsimde daha çok olduğunu ve taşınma sıklığını belirlemek amacıyla kullanılmıştır. Çalışma sahasında bu amaçla belirlenen ve farklı bakı özelliklerine sahip iki lokasyondan kuzey ve güney yamaçlara ağ Aralığı 3 mm olan yaklaşık 1m²'lik alana sahip iki ağ 12 mm çapında ve 30 cm uzunluğunda demir kazıklar yardımıyla sabitlenmiştir (Fotoğraf 3). Ağların kurulmasından sonra belirlenen planlar ve periyotlar süresince çalışma sahasına gidilerek ağlarda biriken sedimanlar boşaltılıp sediman miktarları şekil ve boyut özellikleri kayıt altına alınmıştır. Bu yöntemde çalışma sahasında kurulan ağlarda biriken materyallerin kurak dönemlerde ve yağışlı dönemlerde oluşturdukları değişimler de gözlenmiştir.

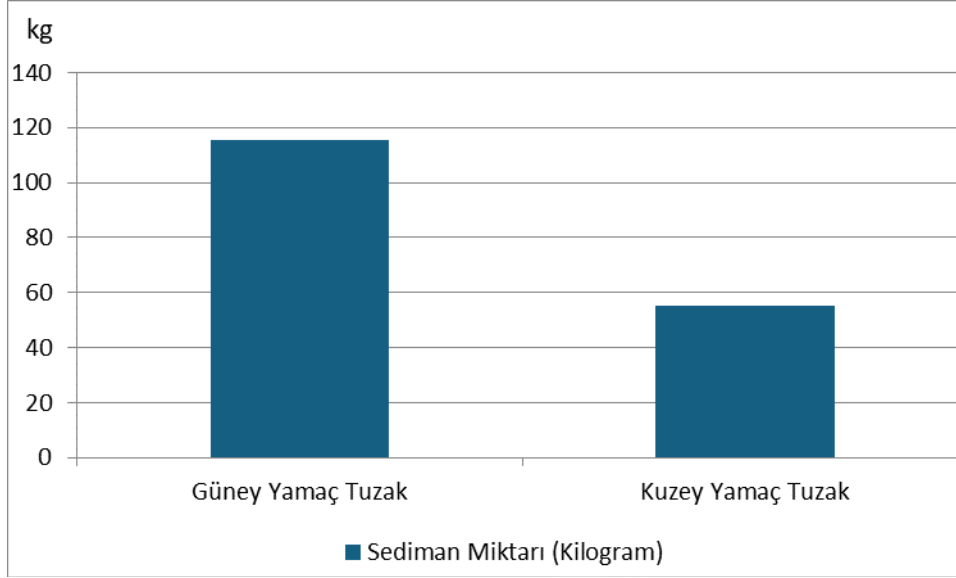
Grafik 3. 2 Çalışma Süresi Boyunca Tuzaklarda Tutulan Sediman Miktarı

Sonuç olarak yapılan bu gözlemler, güney yamaçta erozyon şiddetinin kuzey yamaçtan daha yoğun olduğunu göstermiştir (Grafik 3.2). Çalışma sahasındaki iklimik veriler ve taşınan sediman miktarı ile şekil, boyut özellikleri arasında sıkı bir ilişki olduğunu göstermektedir. Ayrıca çalışma sahasının diğer edafik faktörlerin farklı özelliklere sahip yamaçlarda oluşan erozyon şiddetini belirleyen diğer faktörler arasında örnek gösterilebilir. Yapılan çalışmalar yağışın az olduğu dönemlerde dâhil sediman taşınımı olduğunu göstermektedir. Bunun yanı sıra gün içerisinde düşen en yüksek yağış miktarının tuzaklarda biriken sediman boyutu üzerinde etkili olduğunu kanıtlamaktadır (Adams, 2008: 10). Bunun nedeni yüksek yağışların sağanak şeklinde olması ve sellere neden olmasıdır.

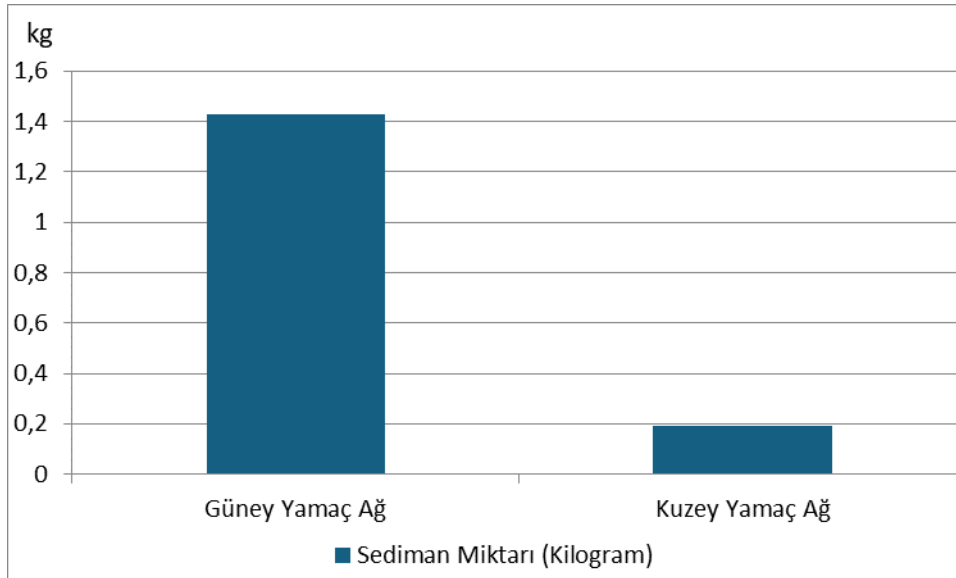
Grafik 3. 3 Çalışma Süresi Boyunca Ağlarda Tutulan Sediman Miktarı

Kuzey yamaçta önceden belirlenen lokasyona yerleştirilen ağdan birinci gözlem döneminde 92,6 g ikinci dönemde ise 104,7 g sediman tespit edilmiştir. Kuzey yamaçtaki lokasyonda bulunan ağdaki materyallerin daha küçük unsurlardan oluştuğu gözlemlenmiştir. Kuzey yamaçta bulunan lokasyondaki ağın yabancı hayvanlar tarafından tahrip edilmesinden dolayı diğer gözlem dönemlerine ait veriler kayıt altına alınamamıştır. Çalışma süresi boyunca güney yamaçta bulunan lokasyondaki ağda toplamda 1,439 kg sediman tespit edilmiştir. Kuzey yamaçta ise sadece iki gözlem dönemi için 197,3 g sediman tespit edilmiştir. Aynı gözlem dönemlerinde güney yamaçta bulunan lokasyona yerleştirilen ağdaki sediman miktarının, kuzey yamaçtaki lokasyonda bulunandan daha fazla olduğu ve aralarında miktar bakımından büyük farklar olduğu tespit edilmiştir (Grafik 3.3). Bu durumun muhtemel nedenleri arasında iklimik faktörler ve zeminin litolojik özellikleri bakımından oluşan farklılıklar söylenebilir. Ayrıca elde edilen verilerden sediman tuzaklarında biriken malzemelerin ağlarda biriken malzemelerle kıyaslanamayacak kadar çok olduğu tespit edilmiştir.

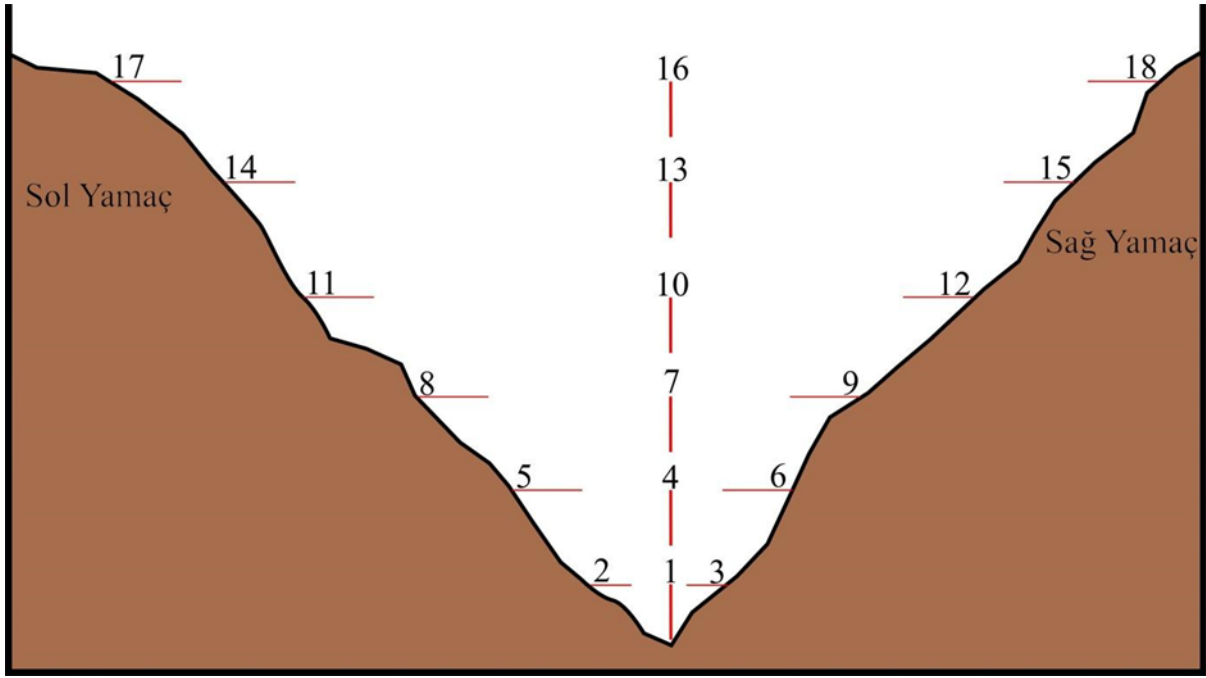
Şekil 3.1 İnceleme Alanının Güney Yamacında Yamaç ve Oyuntu Erozyonunun Tespiti İçin Erozyon Çubuklarının Şematik Görünümü

Erozyon çubuklar yöntemi oyuntuların bulunduğu alanlarda oluşan erozyon oranını dolaylı olarak belirlemek için kullanılan yöntemdir. Araştırmamızda erozyon çubuklar yöntemi için 50 adet 8 mm çapında ve 40 cm uzunluğunda demir çubuklar kullanılmıştır. Bu çubuklarla daha önce belirlenmiş lokasyonlara bir plan dâhilinde yerleştirilmiştir çubuklarını 20 cm'si kırmızı renk ile boyanarak, boyalı olan kısma kadar olan uzunluğun incelemenin yapılacağı alana sabitlemek suretiyle yapılan gözlemler kayıt altına alınmıştır. Erozyon çubuklarının ilk yerleştirildiği tarihi 10.05.2021'dir. Bu tarihten itibaren daha önceden planlanmış tarihlerde belirli aralıklarla gözlemler yapılmış, 15.03.2022 tarihinde son gözlem yapılmıştır. Çalışma sahasında öncelikle güney yamaçta bir plan dâhilinde belirlenen yamaçlara oyuntu erozyonunu tespit etmek için 5 metre aralıklar ile 6 çubuk yamaç erozyonu tespit etmek amacıyla da karşılıklı olarak yine 5 metre aralıklarla toplam 12 çubuk yerleştirilmiştir (Şekil 3.1).

Çalışma sahasında toplam yağış miktarının 23,6 mm olduğu 10.05.2021 tarihindeki birinci gözlem döneminde yamacın en alt aşağıda kısmındaki çubuklarda 1, 2 ve 3 numaralı çubuklarını boylarında pozitif yönde değişimler gözlenmiştir. Yamacın alt aşağı çığırında bulunan çubuklardan 5 metre daha yukarıda bulunan üst aşağıda çığırda 4, 5 ve 6 numaralı çubuklar bulunmaktadır. Bu çubukların boylarında alt aşağı çığırda bulunan 1, 2 ve 3 numaralı çubuklara oranla daha az oranda pozitif bir değişim gözlenmiştir. Alt aşağı çığırda bulunan 3 numaralı çubukta 8 mm, 2 numaralı çubukta 6 mm ve 1 numaralı çubukta 9 mm birikme tespit edilmiştir. Yamacın üst aşağı çığırında bulunan 6 numaralı çubukta 2 mm, sol yamaçtaki beş numaralı çubukta 3 mm ve 7 numaralı çubukta 4 mm birikme tespit edilmiştir. Yapılan çalışmalarda güney yamaçta akarsuyun alt aşağı çığırından orta ve yukarı çığıra çıkıldıkça erozyon çubuklarındaki pozitif değişim oranının azaldığı gözlemlenmiştir. Akarsuyun alt orta çığırına 7, 8 ve 9; üst orta çığırına ise 10, 11, ve 12 numaralı çubuklar yerleştirilmiştir. 7 numaralı çubukta 5 mm ve 10 numaralı çubukta ise 3 mm birikim tespit edilmiştir. Ayrıca 9 numaralı çubukta 2 mm, 12 numaralı çubukta 1,8 mm birikim tespit edilirken; sol yamaçta bulunan 8 numaralı çubukta 1,3 mm, 11 numaralı çubukta 1,1 mm birikim tespit edilmiştir. Birikim miktarının iyice azaldığı yukarı çığırda bulunan 13 numaralı çubukta 2 mm, 16 numaralı çubukta ise 1,7 mm birikim tespit edilirken; sağ yamaçta bulunan 15 numaralı çubukta 0,8 mm 16 numaralı çubukta ise 0,5 mm birikim gözlenmiştir. Sol yamaçtaki 14 numaralı çubukta 0,6 mm, 17 numaralı çubukta ise 0,3 mm birikim tespit edilmiştir. Yapılan gözlemlerde yamacın yukarı çığırında bulunan çubuklardaki birikim miktarının az olması bu çubukların bulunduğu alanlarda aşınımın daha kuvvetli olduğunu kanıtlamaktadır.

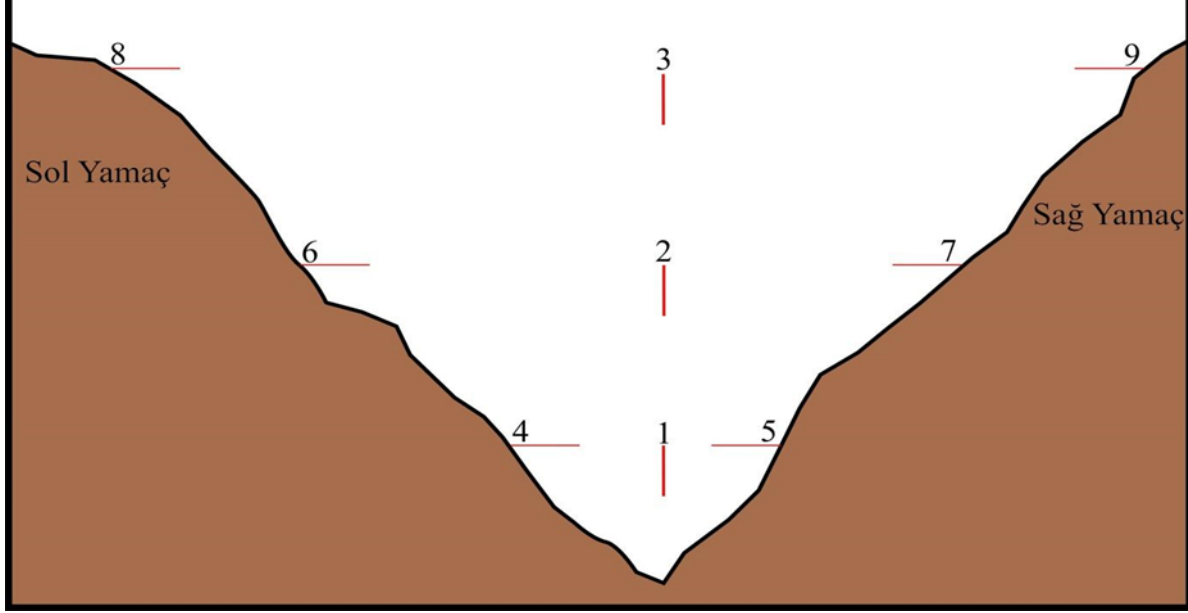
Şekil 3. 2 İnceleme Alanının Kuzey Yamacında Yamaç ve Oyuntu Erozyonun Tespiti İçin Erozyon Çubuklarının Şematik Görünümü

Çalışma sahasında kuzey yamaç lokasyonlarında daha önceden belirlenen noktalara yine 5 m aralıklarla oyuntu erozyonunu tespit etmek için üç çubuk yerleştirilirken sağ yamaca üç ve sol yamaca üç olmak üzere toplam altı erozyon çubuğu yerleştirilmiştir (Şekil 3.2). Kuzey yamaçta oyuntu erozyonunu tespit etmek için kullanılan ve aşağı çığırda bulunan 1 numaralı çubukta 6,7 mm, sol yamaçtaki 4 numaralı çubukta, 4 mm, 5 numaralı çubukta ise 2 mm birikim tespit edilmiştir. Yamacın orta çığırında bulunan 2 numaralı çubukta 5,4 mm birikim tespit edilirken, sol yamaçtaki 6 numaralı çubukta 2 mm, sağ yamaçtaki 7 numaralı çubukta 2 mm

birikim tespit edilmiştir. Birikim miktarının nispeten azaldığı yukarı çığırda bulunan 3 numaralı çubukta 1,8 mm, sol yamaçtaki 8 numaralı çubukta 0,6 mm, sol yamaçtaki 9 numaralı çubukta ise 0,2 mm birikim tespit edilmiştir.
