Mersin İli Erdemli İlçesi Koramşalı Mahallesinde Bulunan Kaya Mezarları**Rock Tombs Located In Koramşalı District Of Erdemli District Of Mersin Province****Harun KURT**

Özet

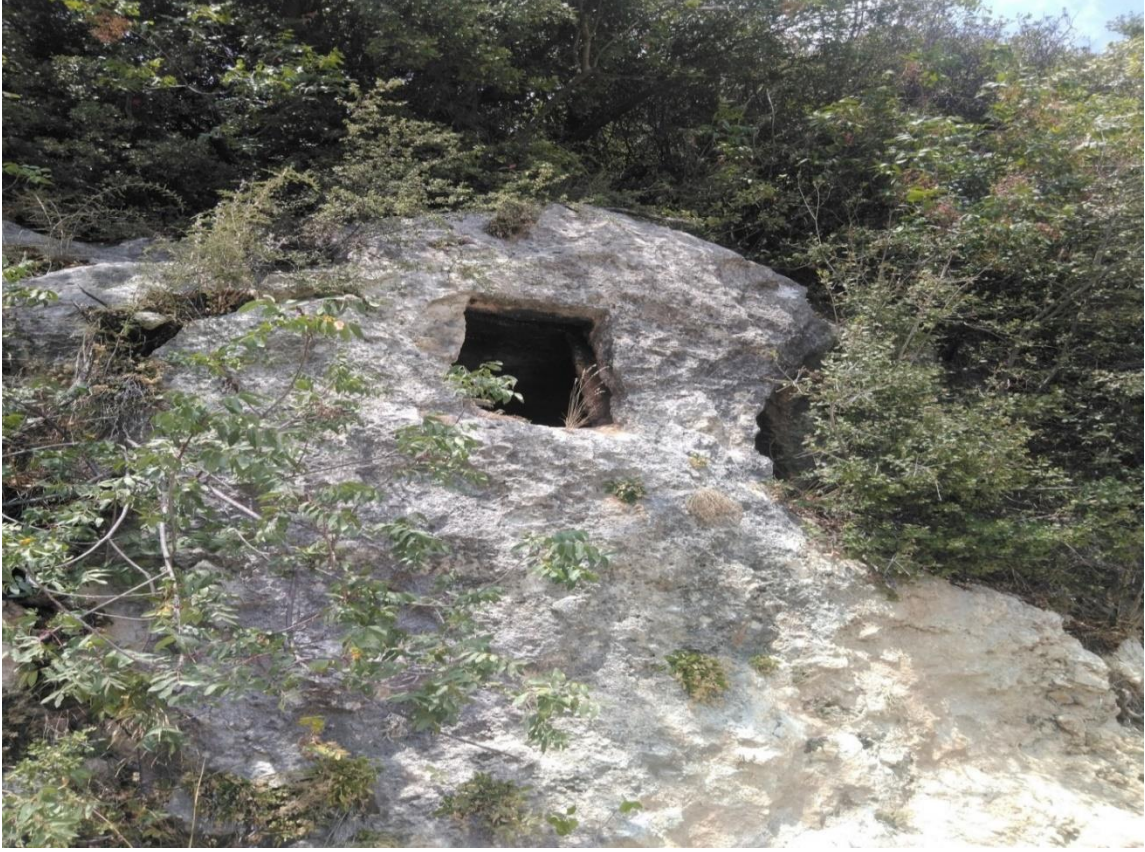
Fotoğraf 1: Oğlak Kayası Kaya Mezarı Girişi (Harun Kurt Kişisel Arşivi)

Koramşalı mahallesinin güneyinde eğimli bir arazi üzerinde bulunmaktadır. Yerleşimin güneyden kuzeye doğru ve doğudan batıya doğru rakımı yükselmektedir. Kaya mezarı mahallenin güneyinde yaklaşık 600 metrelik bir rakımda bulunmaktadır. Yönü güneye bakmaktadır. Kaya mezarının coğrafi koordinatları, 36.729423 kuzey ve 34.184686 doğudur¹. Mezar girişi dikdörtgen şeklinde olup eni 60 cm, boyu 110 cm olarak ölçülmüştür. Dar bir girişten girilen kaya mezarının mezar odası girilmektedir. İn-sutu olmayıp yoğun tahribata maruz kalmıştır. Herhangi bir kline ve niş göze çarpmamaktadır. Bir yazıtta bulunmamaktadır (Fotoğraf 1-2).

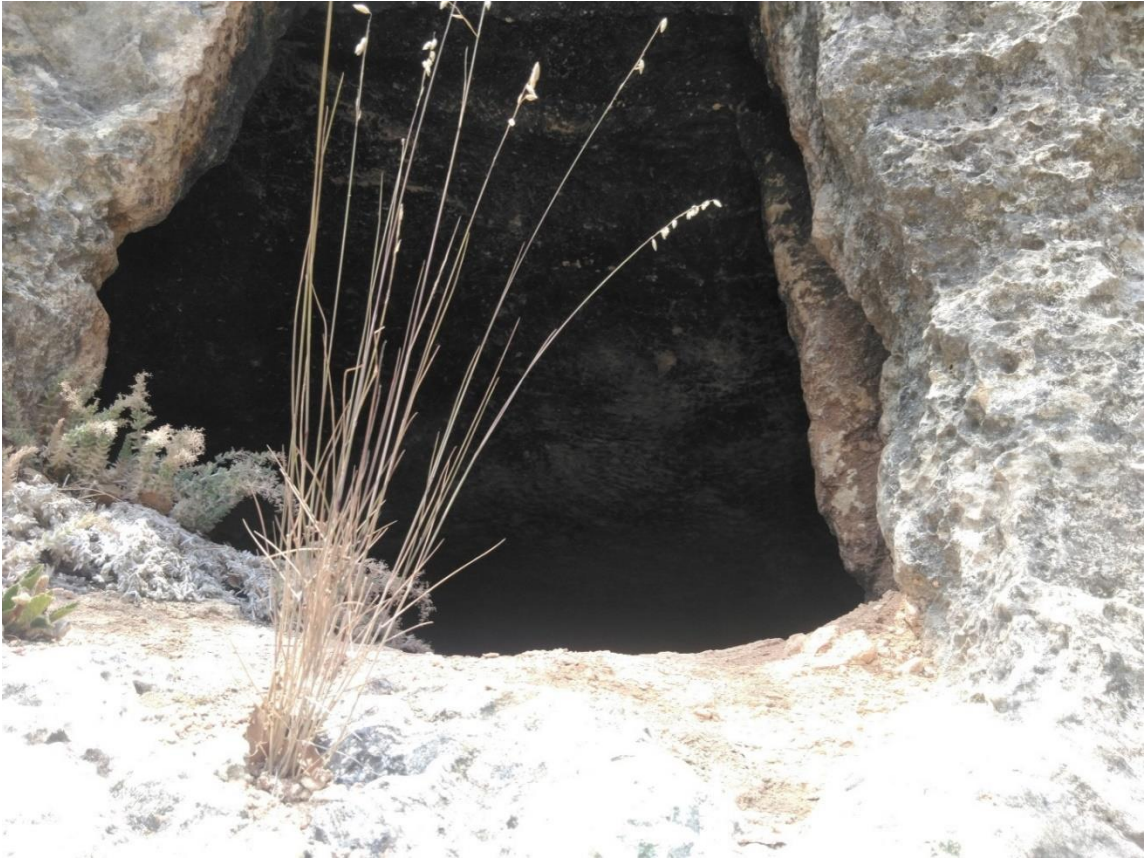
Fotoğraf 2: Oğlak Kayası Kaya Mezarı İçi (Harun Kurt Kişisel Arşivi)

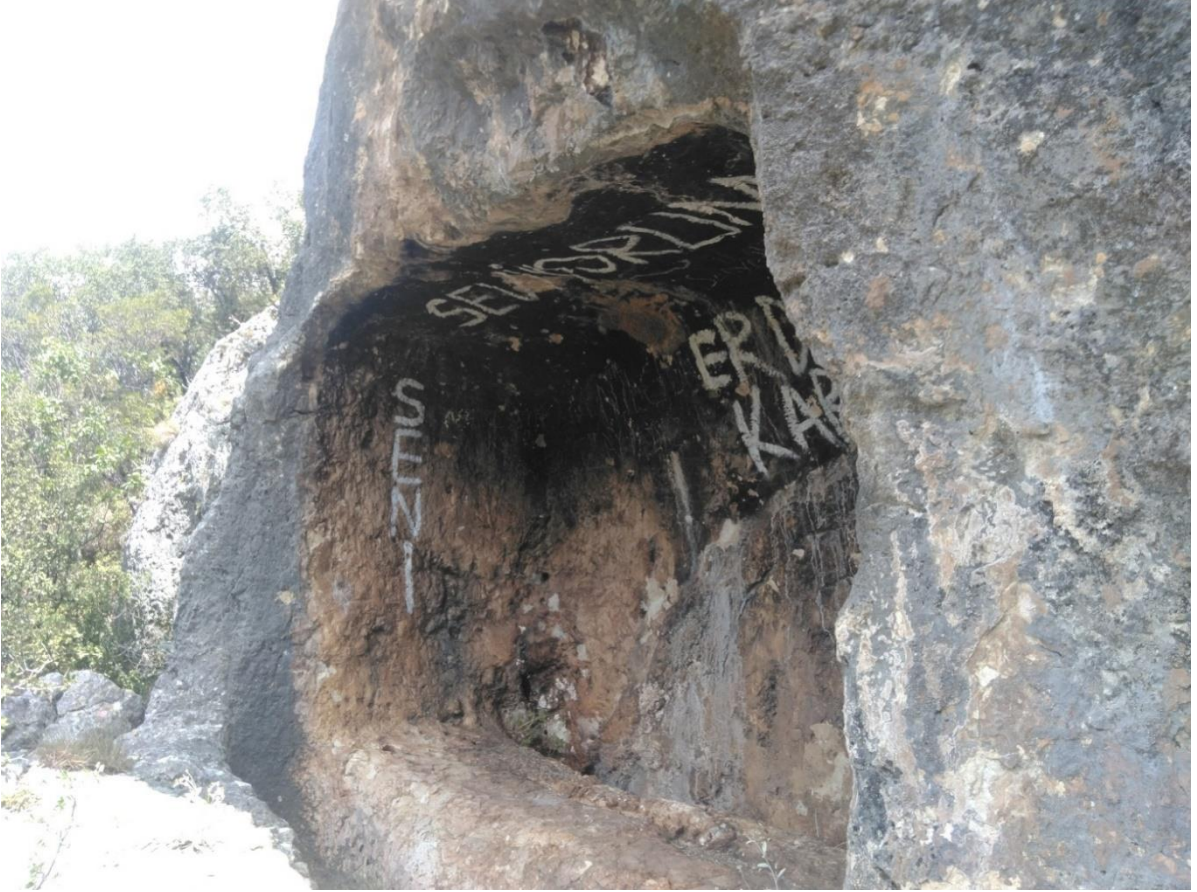
Fotoğraf 3: Kale Mevkii 1 Nolu Kaya Mezarı(Harun Kurt Kişisel Arşivi)

Koramşalı mahallesi merkezinde bulunan kale mevkiinde birçok arkeolojik yapı gözlenmektedir. Halk arasında kale denmesinin nedeni de üzerinde bulunan tarihi yapılar ve civarına göre oldukça yüksekte bulunması, bir akropolisi andırmasıdır. Günümüzde bölge tamamen çalılıklar ve halk arasında pınal olarak bilinen *quercus aucheri* (Boz meşe) ağacının ormanlarıyla kaplanmıştır. Bu alan, içerisinde yürümenin bile zor olduğu bir alandır. Bu alanda bulunan ve tarafımızdan 1 nolu kaya mezarı olarak isimlendirilmiş mezar bölge mezarlarının en büyüğüdür (Fotoğraf 3-4). Rakımı yaklaşık olarak 680 metre dolayındadır. Koordinatları, 36.731620 kuzey ile 34.181240 doğudur. Mezar, dikdörtgen bir formda yapılmıştır. Eni 230 cm, boyu 260 cm, derinliği 140 cm olarak ölçülmüştür. Mezarın içinde bir adet kline olarak adlandırılacak bölüm vardır. Mezar içerisinde iki adet gömü yapılabilecek bölüm olduğu görülse de iç kısımda yer alan derinliğinin 30 cm olması (Fotoğraf 4) buraya gömü yapılabilir mi gibi bir tereddüt uyandırmaktadır. Dış kısımda yer alan bölüm ise 60 cm derinliktedir (Fotoğraf 5). Mezarın uzaktan görüntüsü büyük bir nişi andırmaktadır. Mezarın etrafında herhangi bir yazıt ya da işaret göze çarpmamaktadır. Mezar civarlarında yontular ve kaya çanakları görülmektedir (Fotoğraf 6-7). Bunların libasyon amaçlı kullanıldıkları düşünülebilir. Mezarın sağ ve sol üst dış kenarlarında doğal olmayan girintiler dikkati çekmektedir. Küçük çaplı bu girintiler antitetik durmaktadır. Bu girintiler ahşap hatılların buralara tutturulduğunu akla getirmektedir.

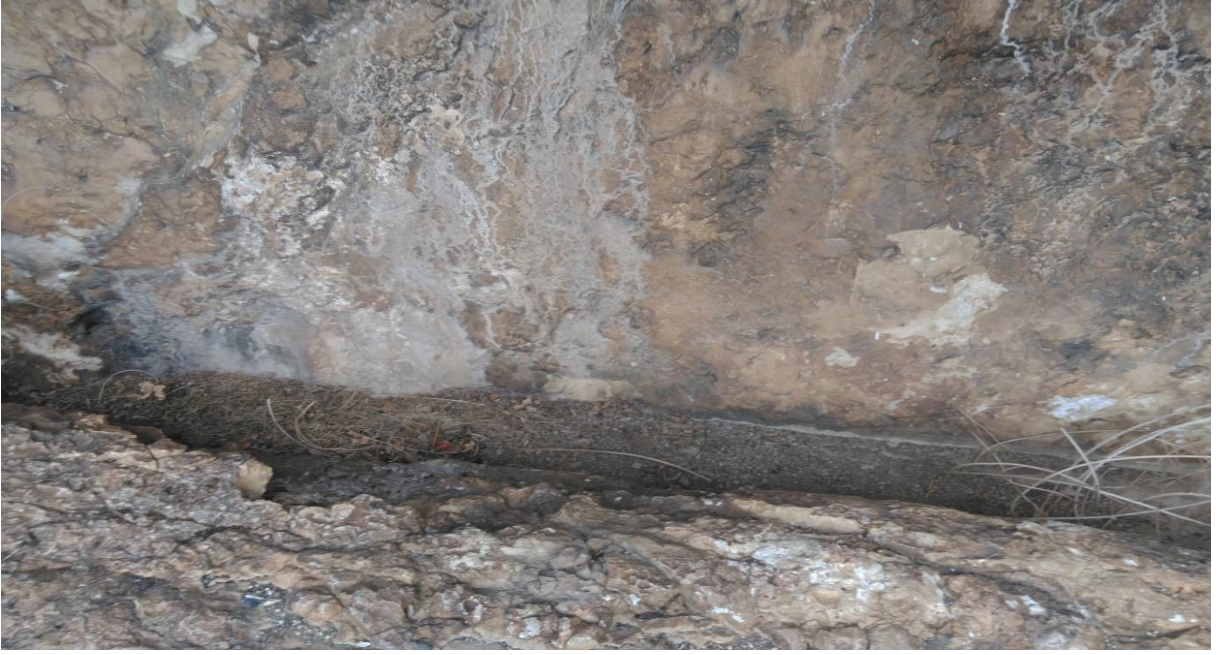
Fotoğraf 4: Kale Mevkii 1 Nolu Kaya Mezarı İç Gümü Alanı? (Harun Kurt Kişisel Arşivi)

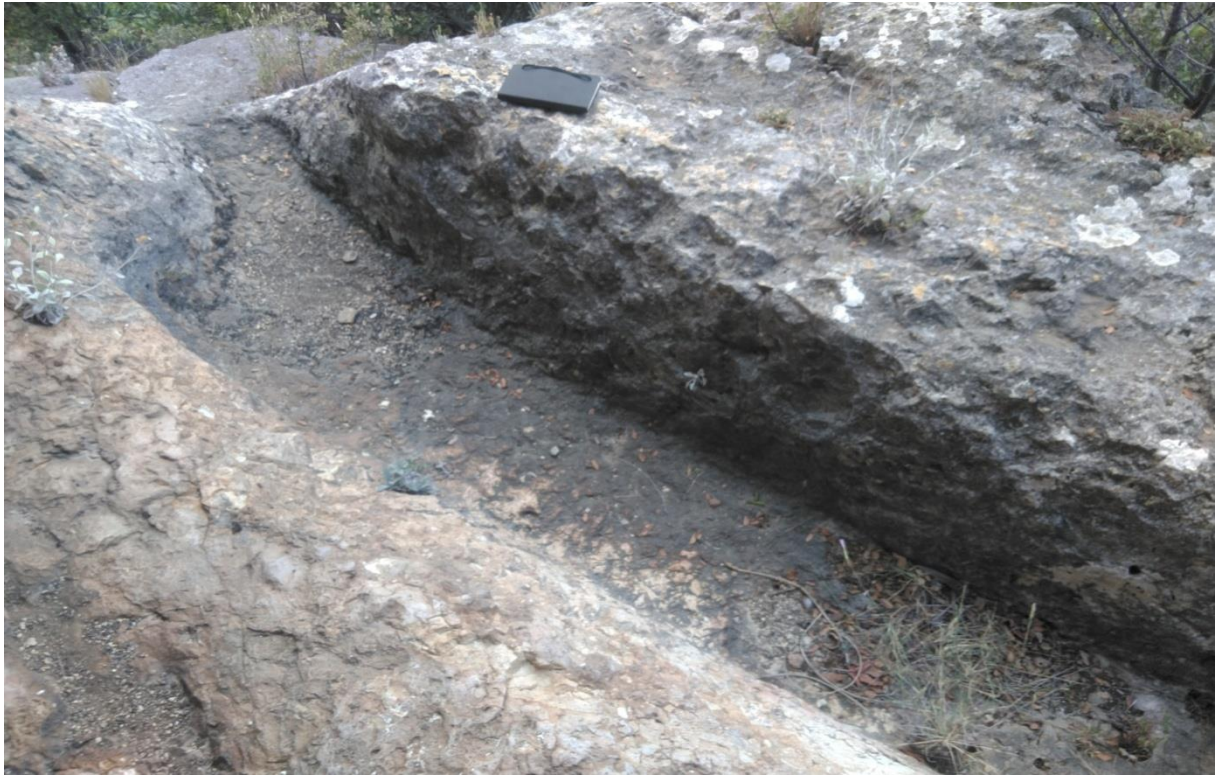
Fotoğraf 5: Kale Mevkii 1 Nolu Kaya Mezarı Dış Gümü Alanı? (Harun Kurt Kişisel Arşivi)

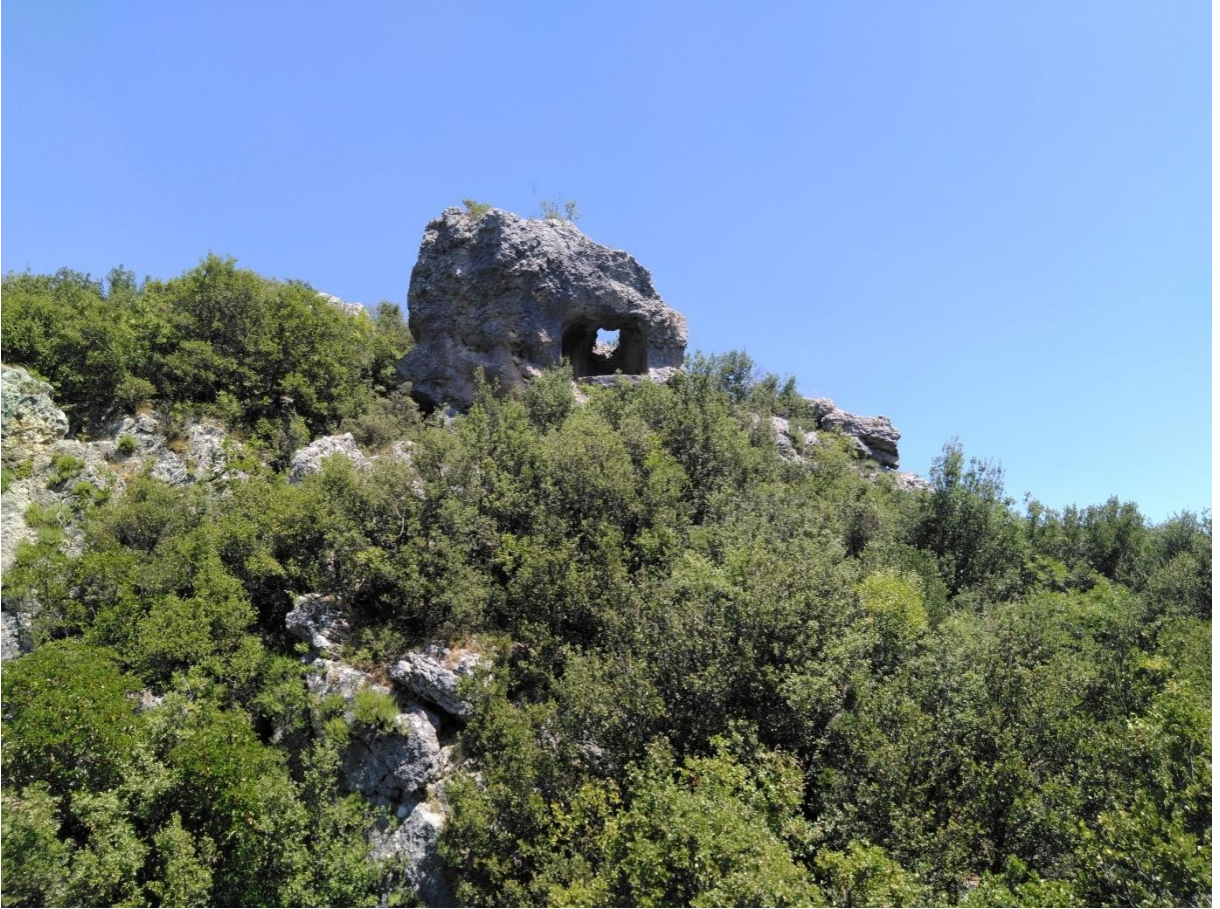
Fotoğraf 8: Kale Mevkii 2 Nolu Kaya Mezarı(Harun Kurt Kişisel Arşivi)

1Nolu mezara form olarak benzetmekle birlikte ondan daha küçüktür. Yontu alanı içerisinde herhangi bir tahribat gözlenmemiştir. Ama Arka kısımdan mezara giriş için bir oyuk açılarak bir tahribat yapılmıştır. Yapı içerisinde herhangi bir kline veya gömü alanı da gözlenmemiştir. Dolayısıyla burasının kült heykeli konulabilecek büyük bir niş olabileceği ile ilgili bizde tereddüt oluşmuştur. Ama yine de diğerleriyle form olarak benzemesi dolayısıyla kaya mezarı olarak çalışmada adlandırılmıştır (Fotoğraf 8). Rakımı 680 m dolayındadır. Dikdörtgen bir formdadır. Eni 180 cm, boyu 195 cm, derinliği 140 cm olarak ölçülmüştür. Koordinatları 36.732309 kuzey, 34.185501 doğudur. Zemini tamamen düz ve yontusundaki özen, buranın farklı amaçlarla da (Tapınak) kullanıldığı fikrini uyandırmıştır. Ama dış kısmından bir delik açılarak tahrip edilmiştir. Bölgede yoğun makiler olduğu için yeterli bir inceleme yapılamamıştır.

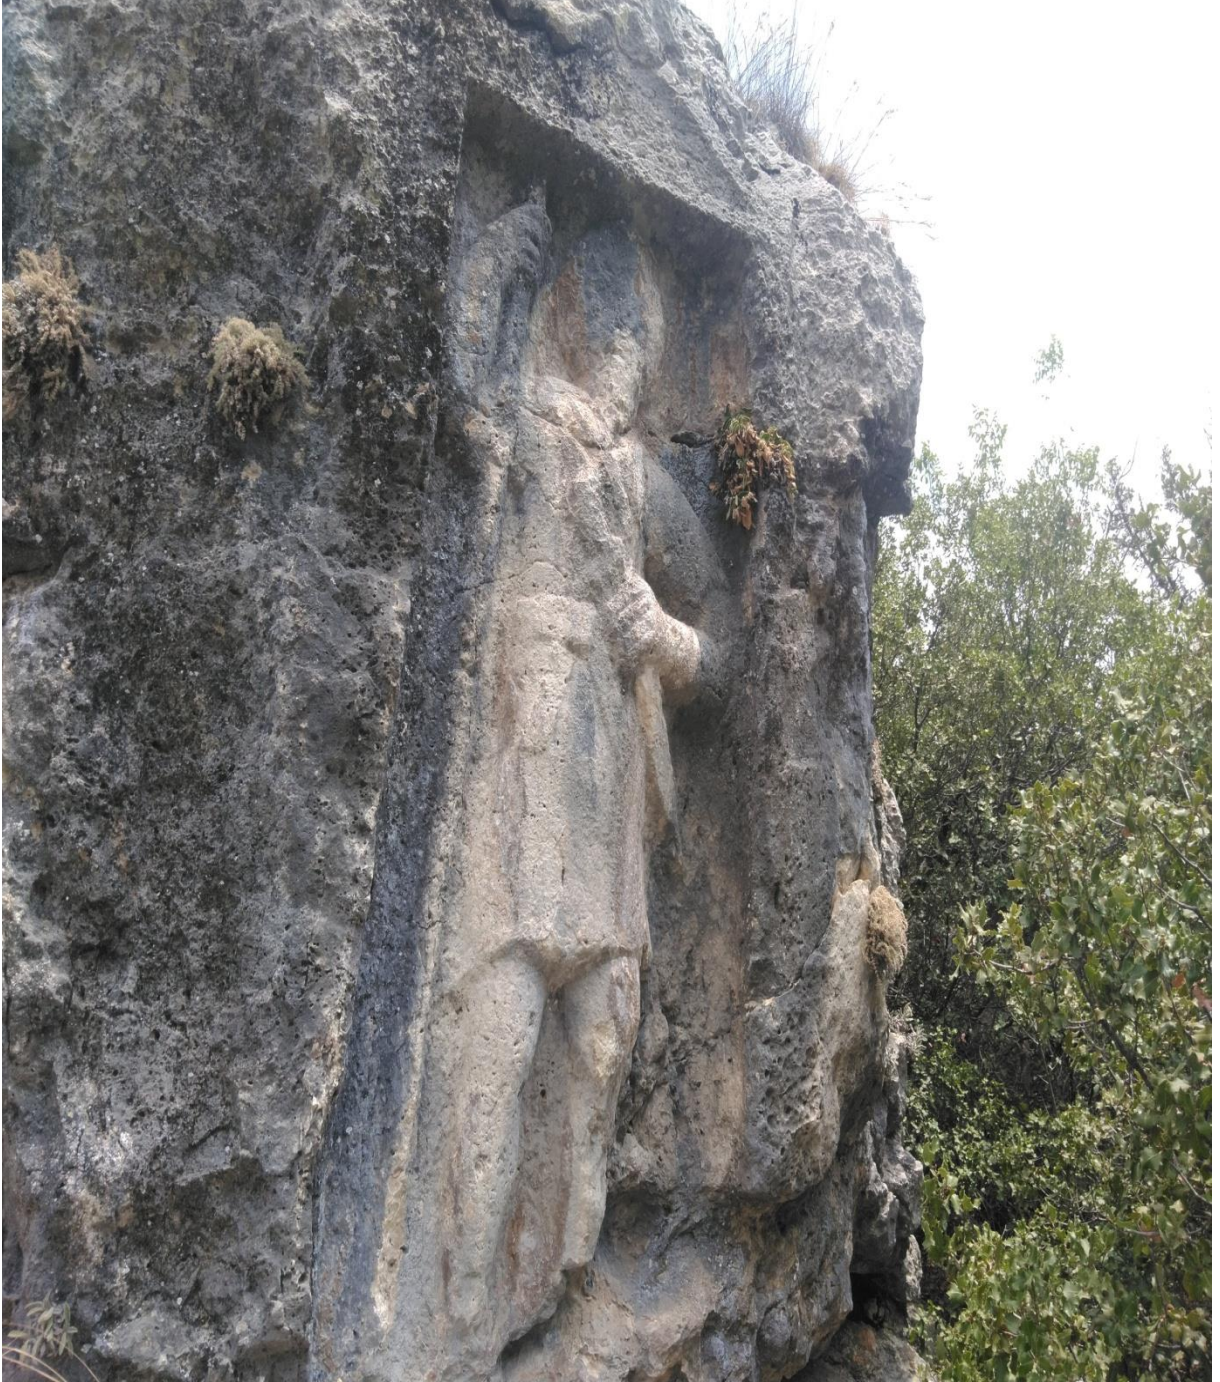
Fotoğraf 9: Asker Heykeli (Harun Kurt Kişisel Arşivi)

Kale Mevkiinde, 1 Nolu Kaya Mezarının yaklaşık 30 m güneyinde yer alan büyük bir kayanın batısına yontulmuş bir asker kabartması ve arkasında yine kayaya yontulmuş lahit şeklinde bir mezar bulunmaktadır. Burada bulunan mezarın kabartmaya yakın olması mezar steli olduğunu düşündürmektedir. Rakımı 680 m dolayındadır. Kabartma dikdörtgen şeklinde bir pano ile sınırlandırılmıştır (Fotoğraf 9). Eni 95 cm, boyu 165 cm, derinliği 10 cm olarak ölçülmüştür. Koordinatları, 36.731172 kuzey, 34.188596 doğudur. Heykeli baş ve ayakları

tahrip edilmiştir. Heykelde ayakta duran bir asker betimlenmiştir. Yönü batıya bakmaktadır. Sağ elini havaya kaldırmış bir şekilde boyuyla eşit uzunlukta bir mızrak tutmaktadır. Sağ elini belindeki kemere sabitlenmiş kılıcın kabzasına atmış bir şekildedir. Üzerinde bulunan polos ya da tunik diz üzerinde sona ermektedir. Kol ve bacakları oldukça kaslı bir görünümündedir. Gerek kıyafeti gerekse kısa kılıcı Roma askeri olduğunu akla getirmektedir. Etrafında bir yazıt bulunmamaktadır.

Yapılan çalışmada ele alınan asker kabartması gerek kıyafeti, gerek kemeri, gerekse kılıcının kısa olması sebepleriyle bir Roma askerine ait olması muhtemeldir. Bu kabartmanın bölge yakınlarında bulunan başka arkeolojik alanlarda da benzerleri bulunmaktadır. Dağlı D1 kaya anıtı, Adamkayalar A8 kaya anıtı, Çanakçı F8 kaya anıtı, Efrenk kaya anıtı, Kayacı kaya anıtı, Yeniyurt kaya anıtı gibi kabartmalar ile stil olarak benzerlikler dikkat çekmektedir. Sanki zamanında moda olmuş ya da aynı sanatçının elinden çıkmış gibidir.

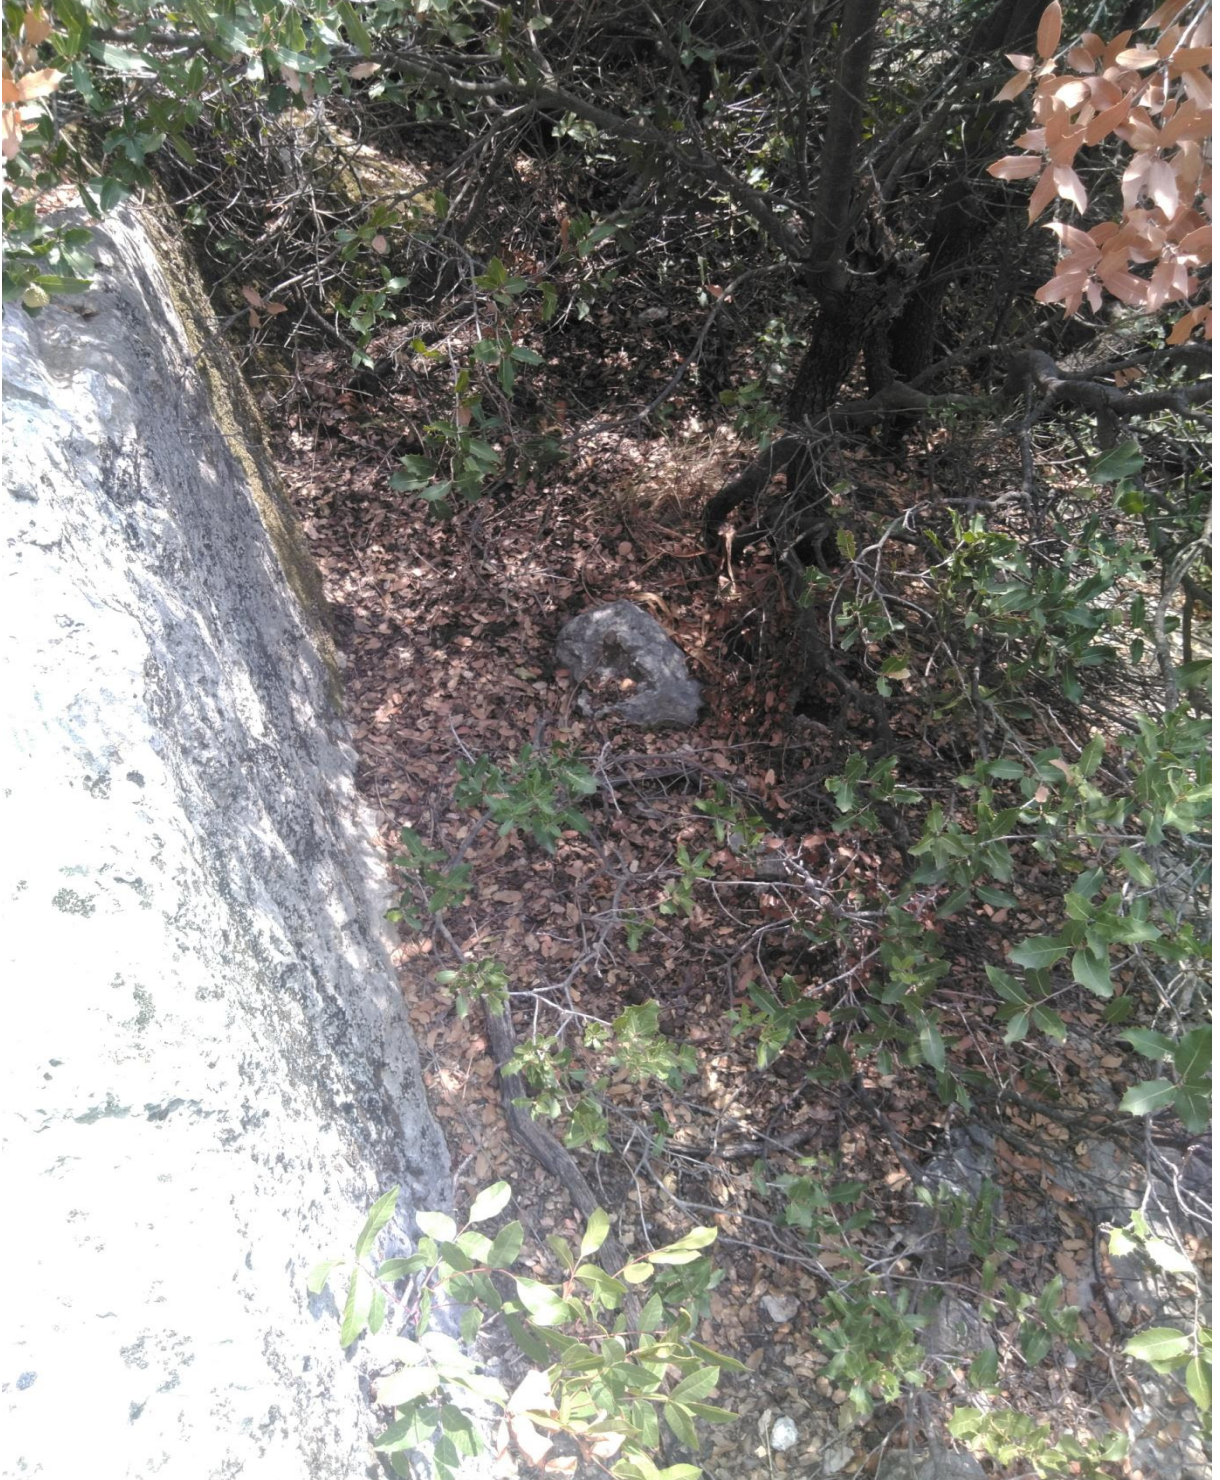
Fotoğraf 10: Kaya Zemine Oyulmuş Mezar (Harun Kurt Kişisel Arşivi)

Heykelin yaklaşık 10 m kuzeyinde kaya zeminine yontularak yapılmış uzun bir mezar bulunmaktadır (Fotoğraf 10). Mezarın bir bölümü tamamen tahrip edilmiştir. Sağlam olan kısımlarından ölçtüğümüz ölçülere göre boyu 360 cm, derinliği 70 cm'dir. Eni yoğun

tahribattan dolayı ölçülememiş, sağlam kalan bölüm 30 cm olarak gözlenmiştir. Mezarın üstünde bir kaya çanağı bulunmaktadır. Bu kaya çanağına sağ ve solundan oluklar birleşmektedir. Bu bize benzerlerini Olba'da gördüğümüz libasyon amaçlı oyukları hatırlatmaktadır (Fotoğraf11).

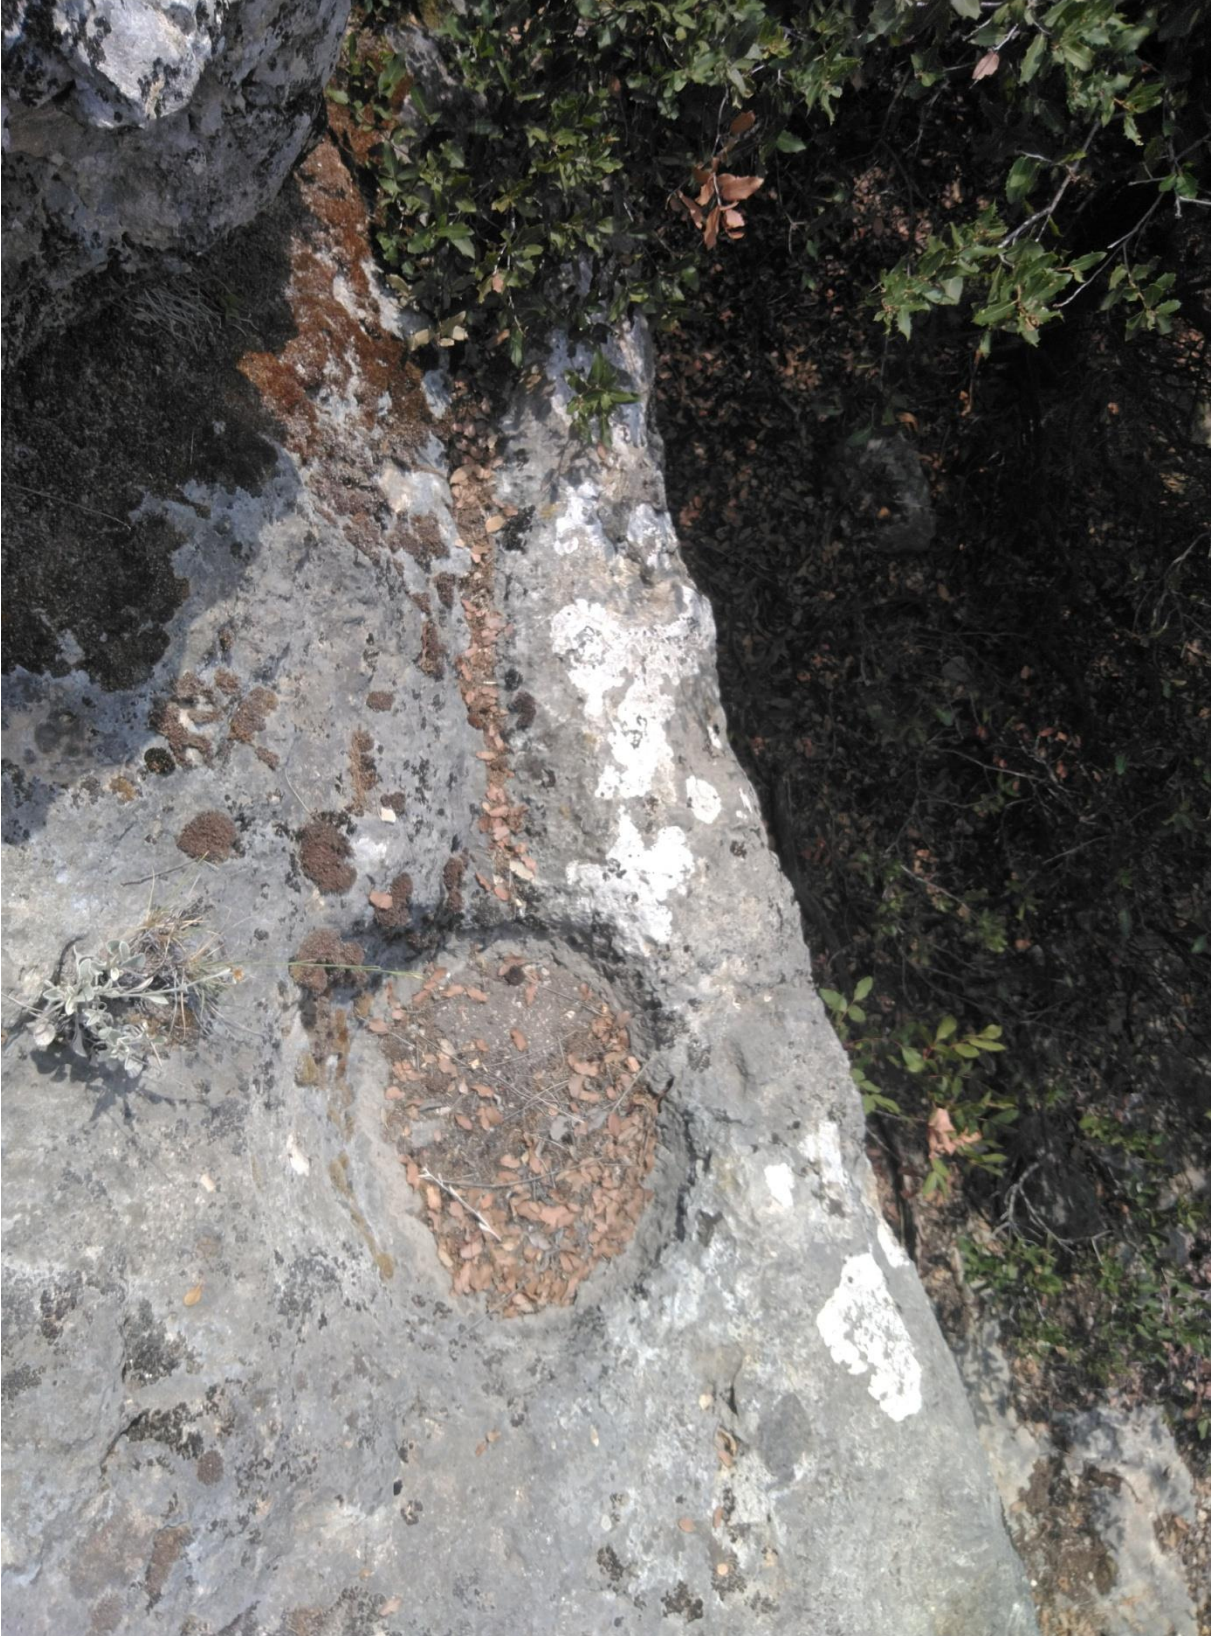
Fotoğraf 11: Mezarın Yanında Bulunan Kaya Çanağı ve Libasyon Amaçlı Oyuklar (Harun Kurt)

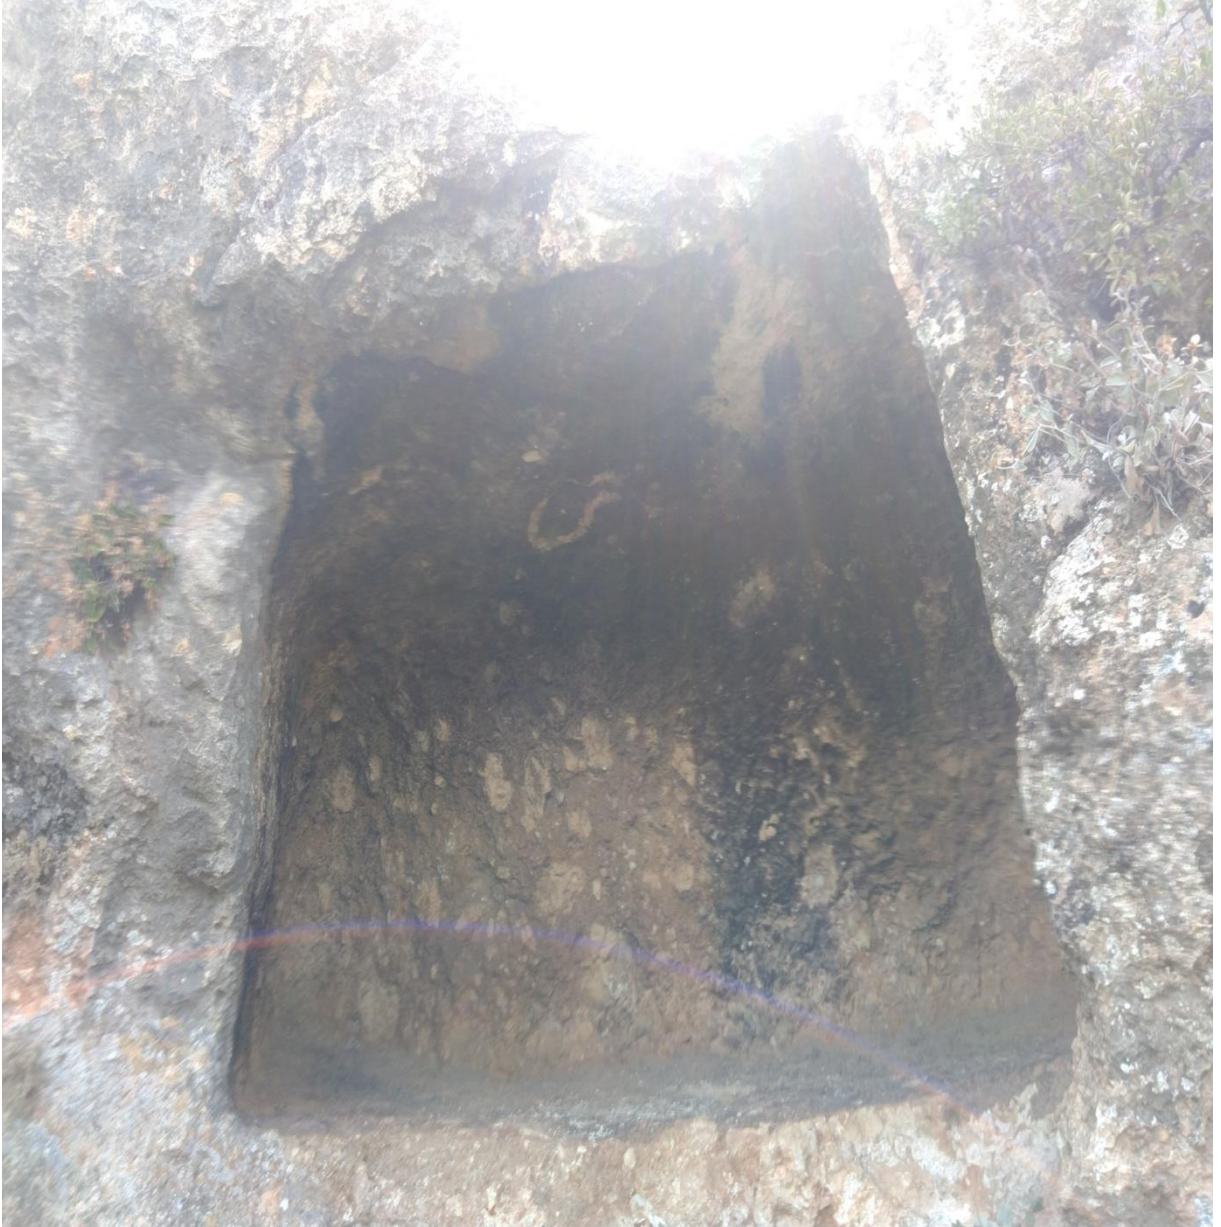
Fotoğraf 12: Gedik Harman Kaya Mezarım (Harun Kurt Kişisel Arşivi)

Kale mevkiine oldukça yakın bir konumda bulunmaktadır. Rakımı 690 m dolayındadır. Dikdörtgen bir formda hazırlanmıştır (Fotoğraf 12). Koordinatları, 36.732504 kuzey, 34.184514 doğudur. Eni 140 cm, boyu 152 cm, derinliği 100 cm olarak ölçülmüştür. Yoğun tahribata uğradığı dikkat çekmektedir. Herhangi bir kline ya da gömü alanı gözlenmemiştir. Varsa da tahrip edildiğini düşündüren murç izleri dikkat çekmiştir. Halen kaçak kazı tahribatlarının devam ettiğini gösteren emareler etrafta mevcuttur (Fotoğraf 13). Bir yazıt veya işaret gözlenmemiştir.

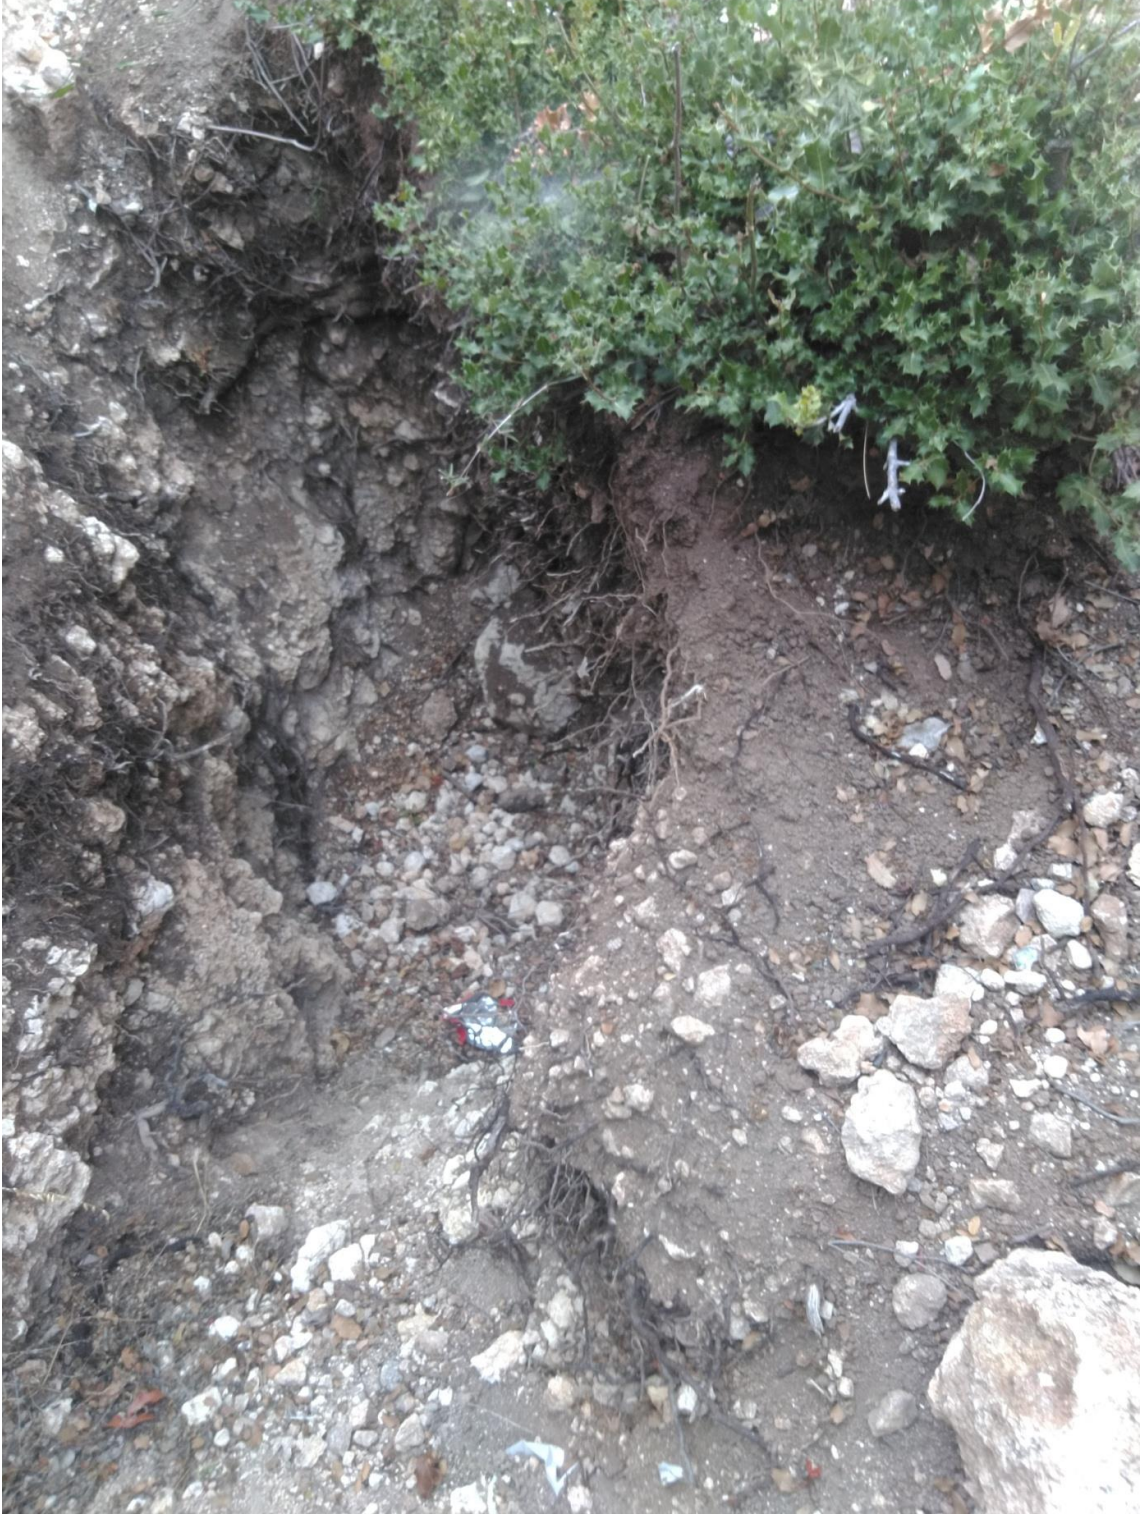
Fotoğraf 13: Gedik Harman Kaya Mezarı Önünde Kaçakçılar Tarafından Açılmış Çukurlar
(Harun Kurt Kişisel Arşivi)
